FICHA DE CAMPO

**PT\_D1\_MAUUA\_84\_DSS\_EA\_IR\_\_1**

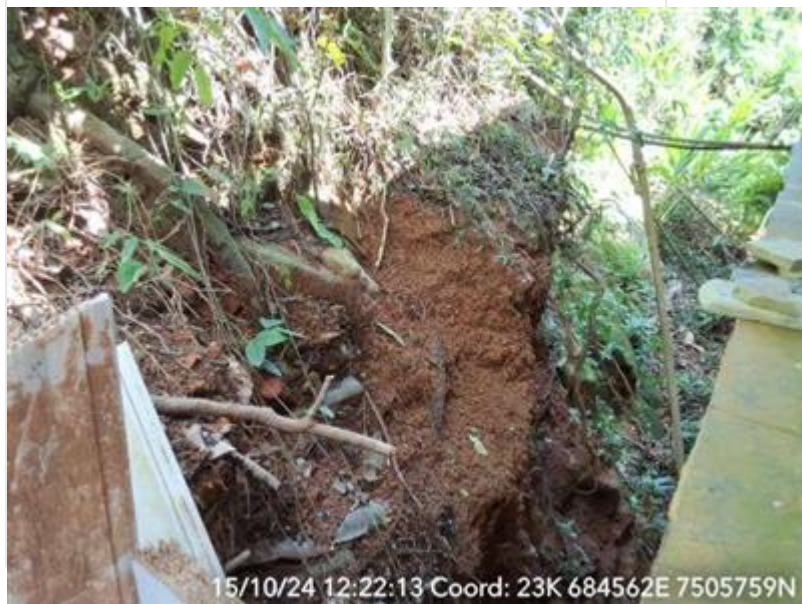
Foto1

**Moradia encaixada em talude de corte.**
