FICHA DE CAMPO

**PT\_D1\_MAUUA\_84\_DSS\_PG\_SC\_\_2**

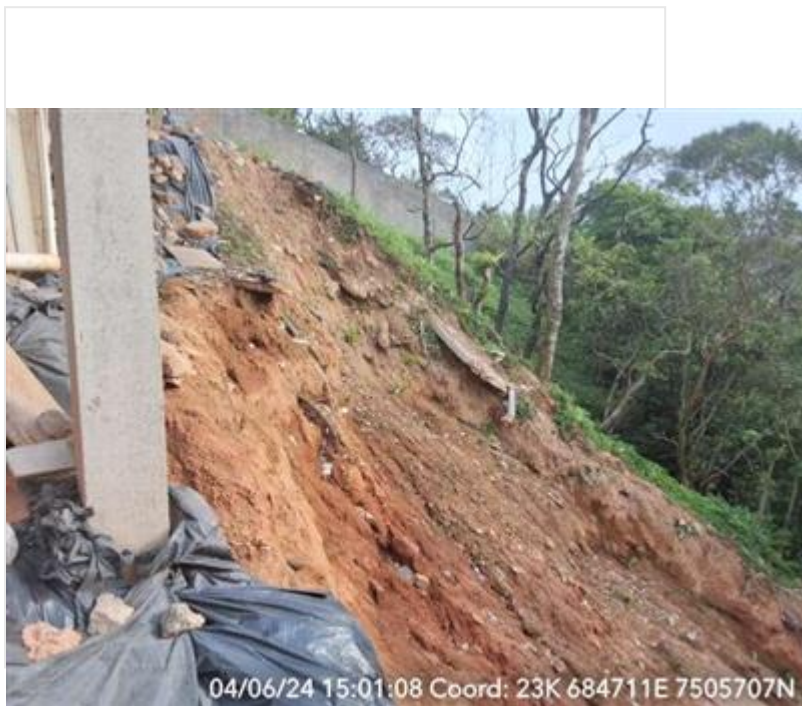
Foto1

**Cicatriz**
