FICHA DE CAMPO

**PT\_D1\_MEIODASERRA\_48\_DSS\_LD\_LD\_\_01**

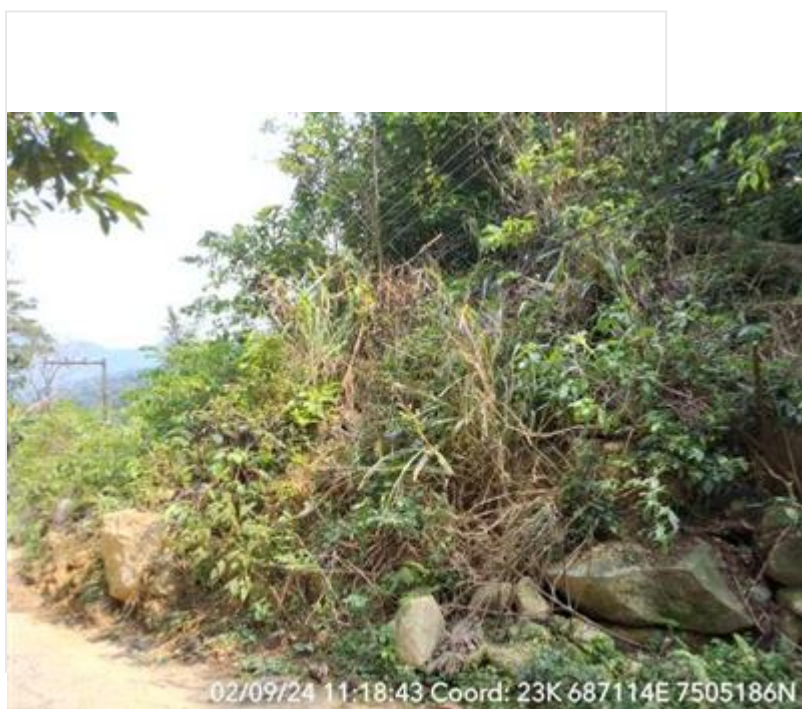
## Foto1

**Movimento de massa que obstruiu a via principal.**

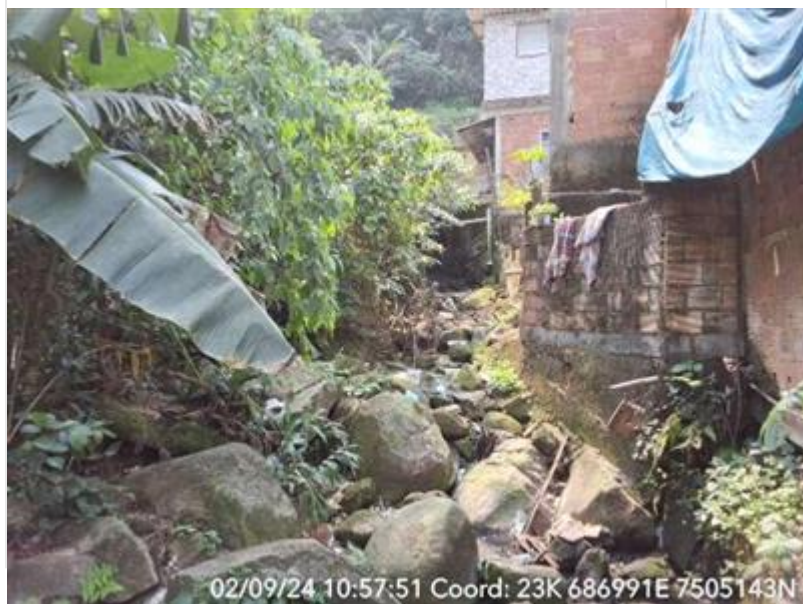
Foto2

**Depósito de talús.**

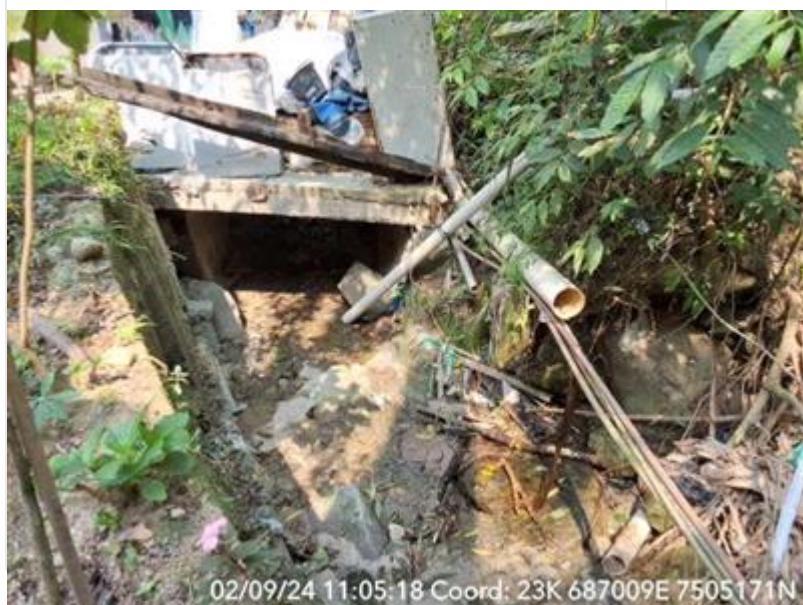
Foto3

**Lançamento de água e esgoto, assim como vazamento de tubulação.**

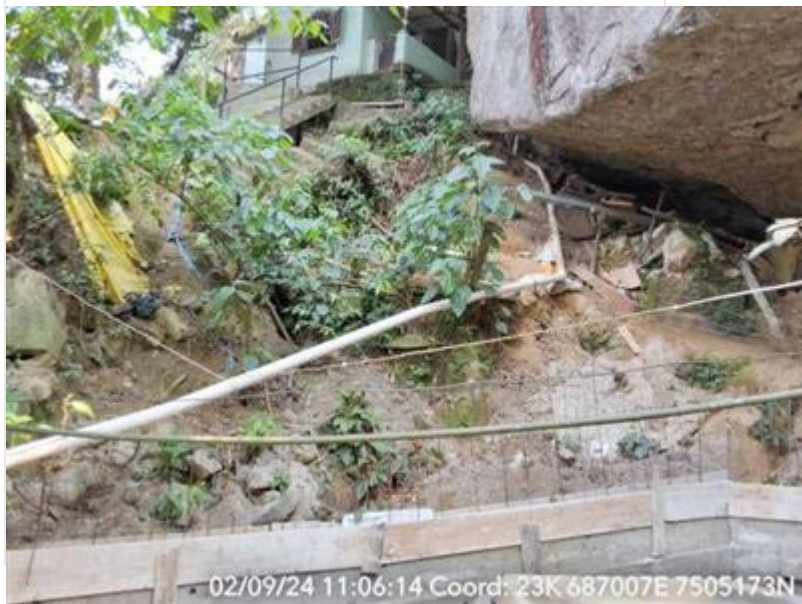
Foto4

**Queda da escada e obra geotécnica como muro de arrimo.**
