FICHA DE CAMPO

**PT\_D1\_MEIODASERRA\_67\_DSS\_JP\_MR\_\_1**

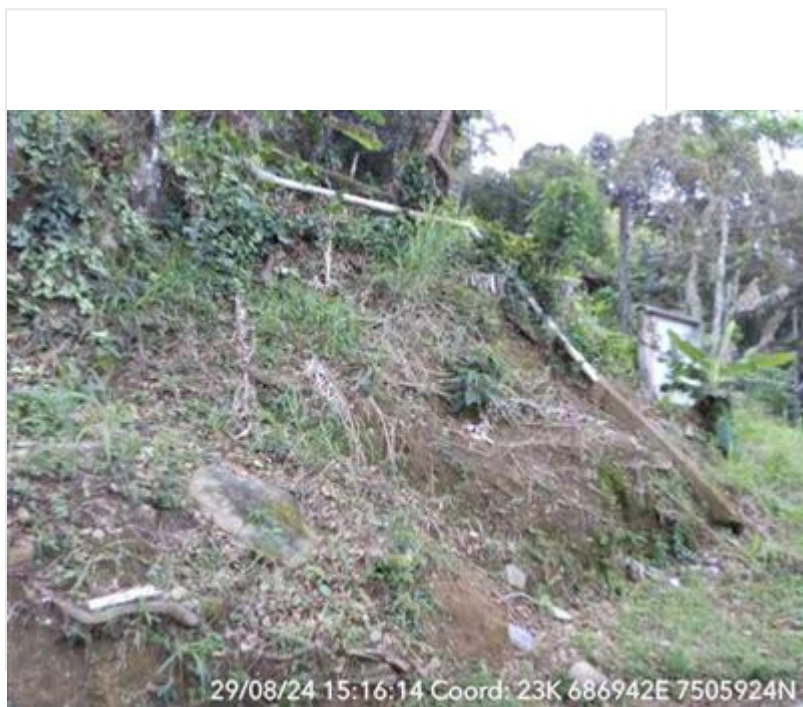
## Foto1

**Concreto projetado no talude entre as moradias e a via.**

**Talude entre moradias e via.**

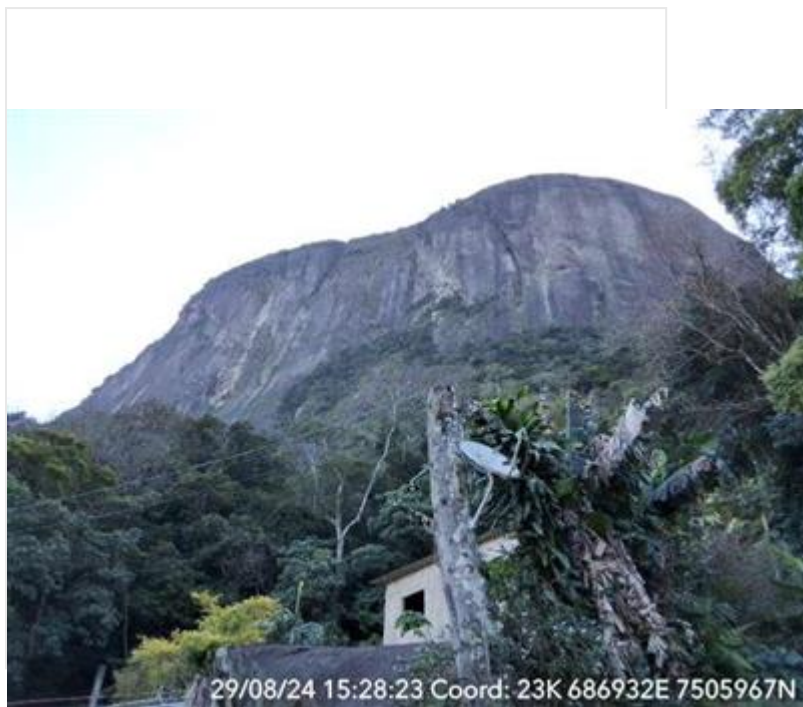
Foto2

**Maciço rochoso muito fraturado.**
