FICHA DE CAMPO

**PT\_D1\_MEIODASERRA\_85\_DSS\_EA\_IR\_\_1**

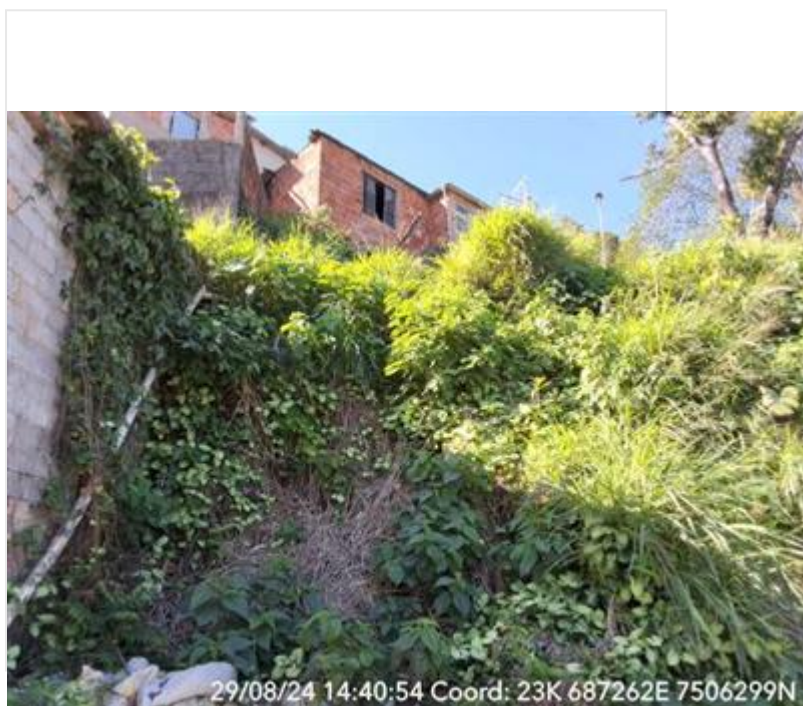
Foto1

**Casa à montante de cicatriz.**

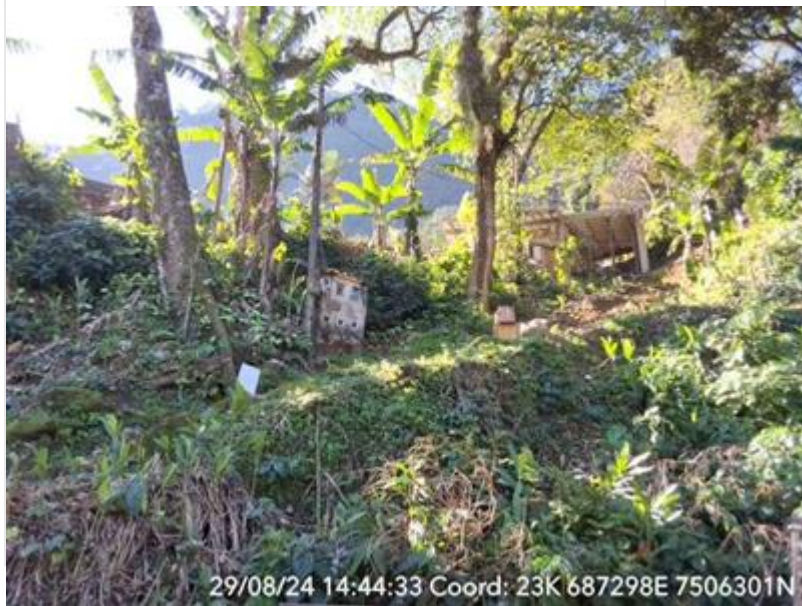
Foto2

**Servidão.**

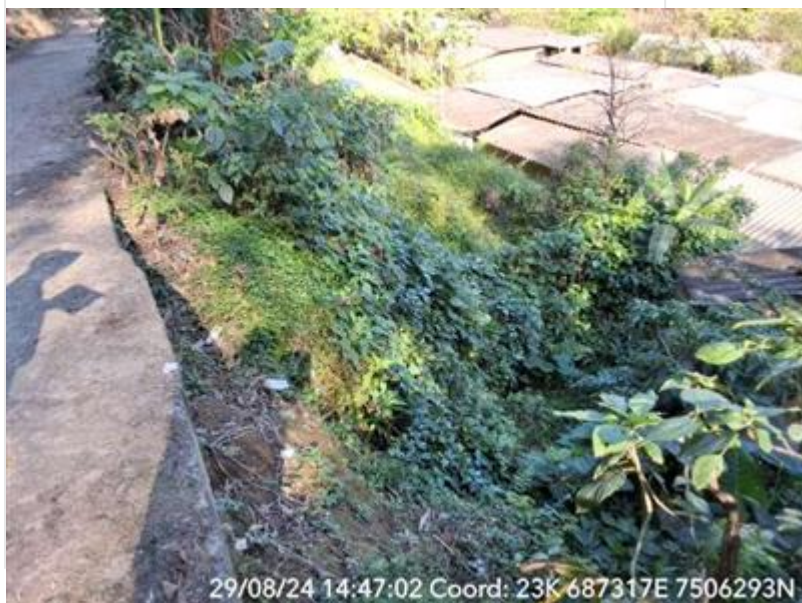
Foto3

**Cicatriz à jusante da via e à montante de moradia.**
