FICHA DE CAMPO

**PT\_D1\_MEIODASERRA\_85\_DSS\_EA\_IR\_\_3**

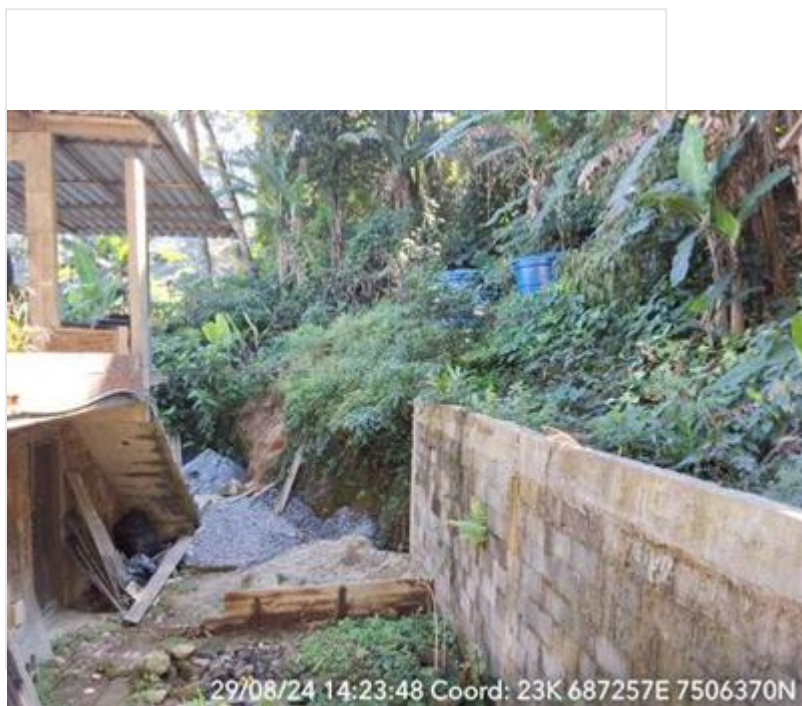
Foto1

**Cicatriz atrás de uma moradia.**

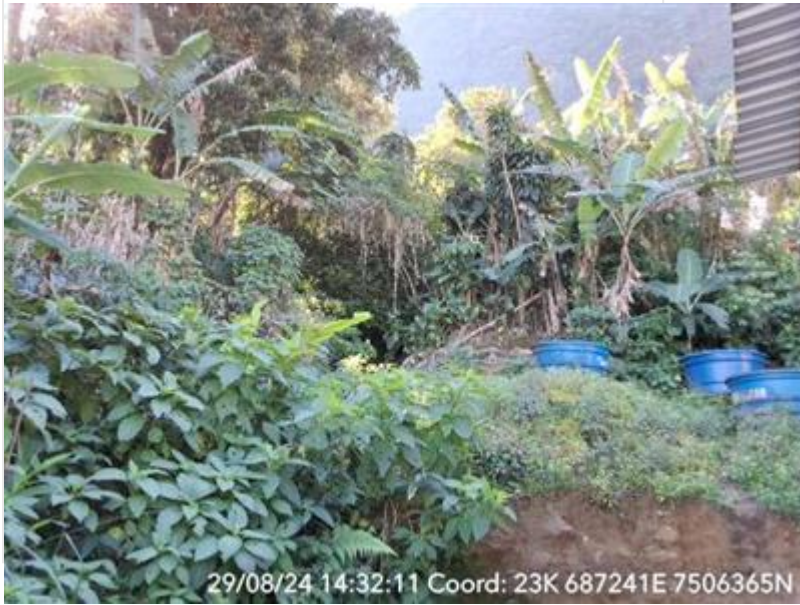
Foto2

**Drenagem.**
