FICHA DE CAMPO

**PT\_D1\_MEIODASERRA\_91\_DSS\_LT\_MR\_\_1**

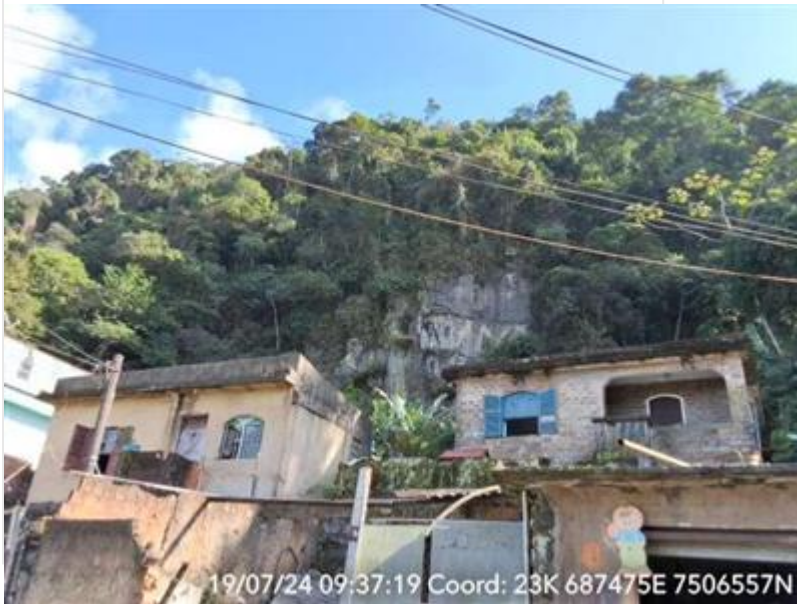
Foto1

**Costão rochoso com deslocamentos.**
