FICHA DE CAMPO

**PT\_D1\_MEIODASERRA\_91\_DSS\_LT\_MR\_\_2**

**Área de antiga pedreira.**

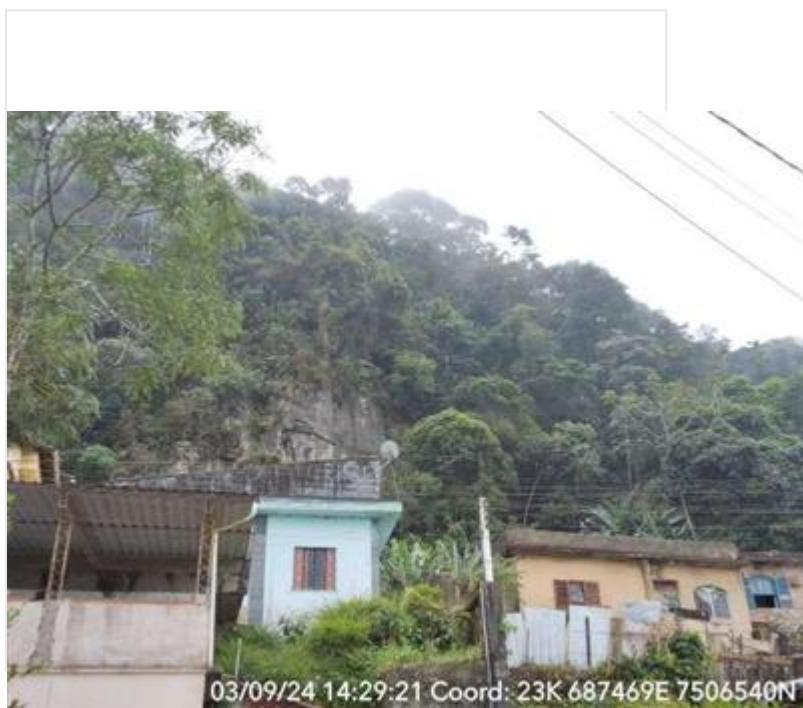
Foto1

**Maço rochoso com descontinuidades.**

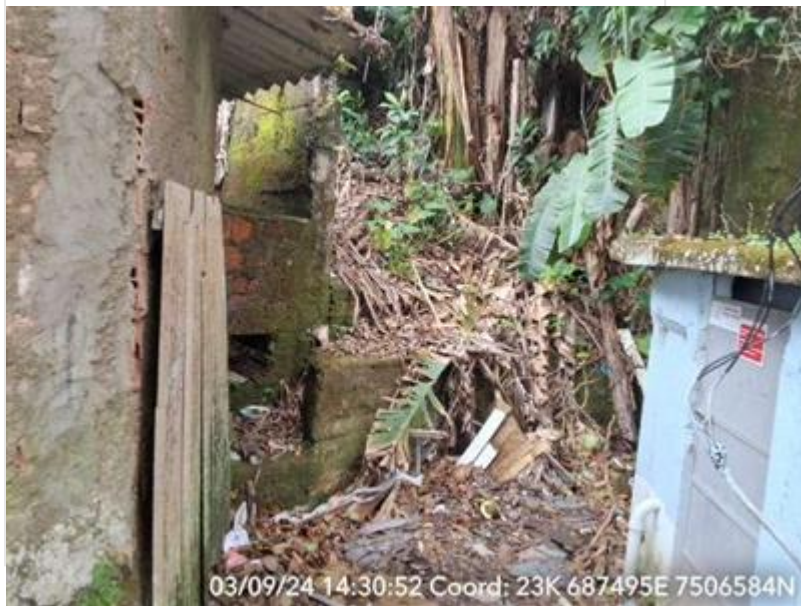
Foto2

**Material mobilizado proximo as casas.**

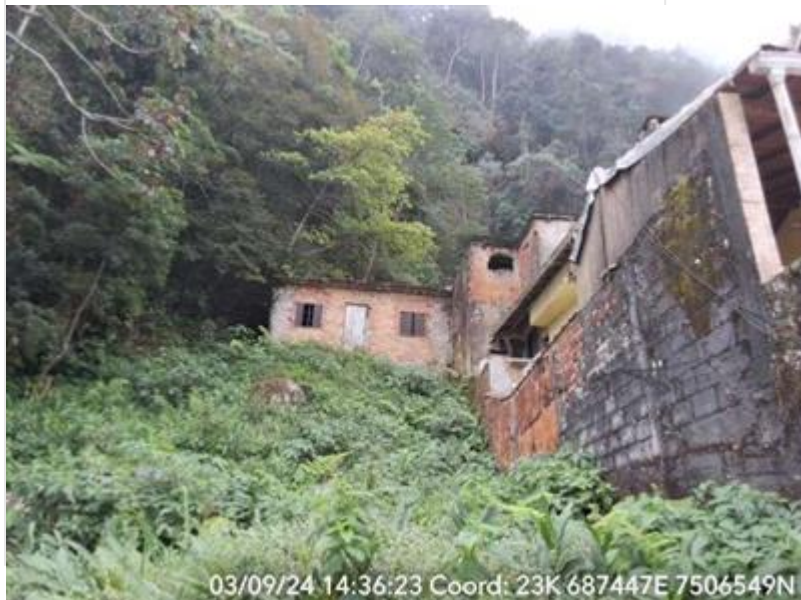
Foto3

**Deposito de talus.**
