FICHA DE CAMPO

**PT\_D1\_MOINHOPRETO\_500\_DSS\_LT\_MS\_\_2**

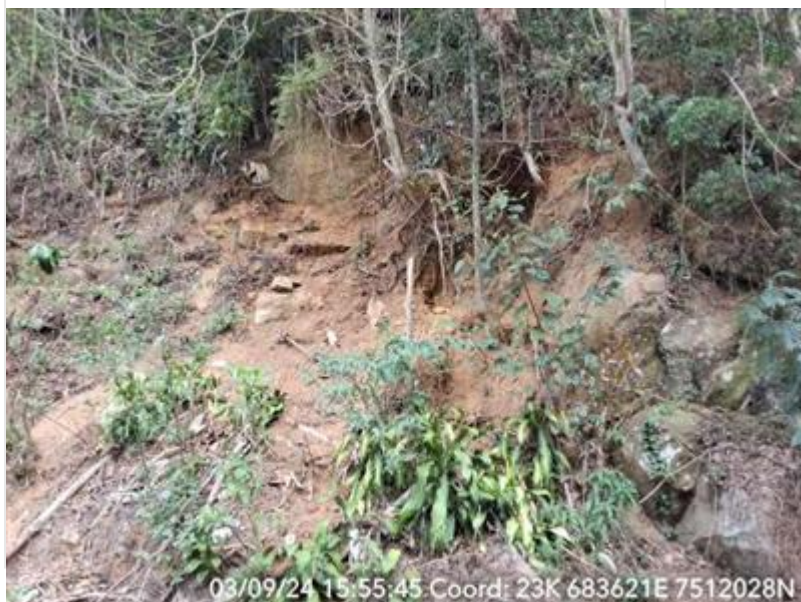
Foto1

**Região de solo com blocos.**

**Na região de maciço fraturado: tela chumbada, contraforte e vigota chumbada para suporte de solo à montante. Na região de solo com blocos (cicatriz): muro na base, concreto projetado. Remoção de vegetação inclinada. Drenagem em todo o polígono.**

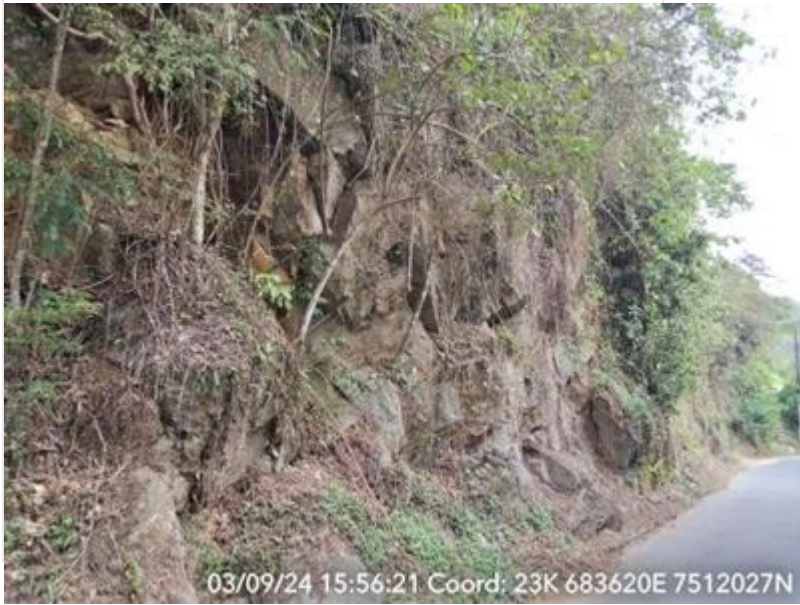
Foto2

**Região de maciço fraturado.**
