FICHA DE CAMPO

**PT\_D1\_MOINHOPRETO\_500\_DSS\_LT\_MS\_\_4**

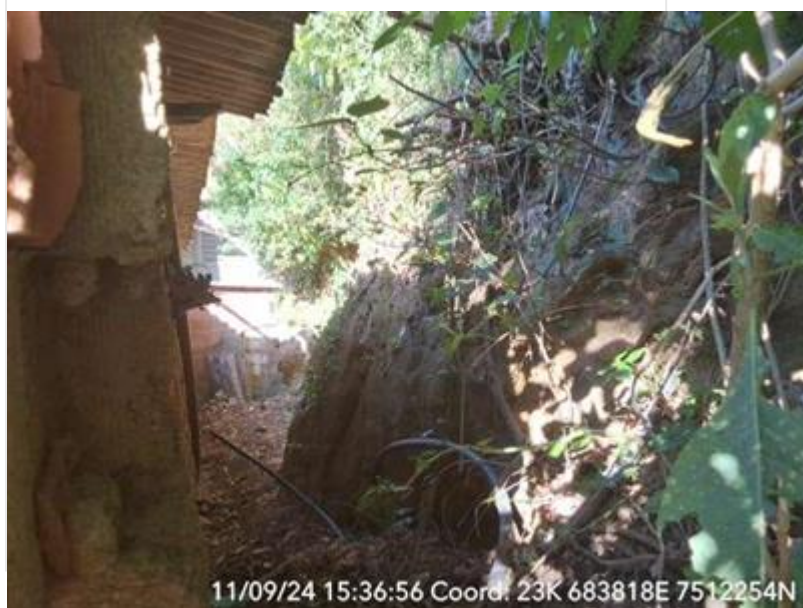
Foto1

**Feições de instabilidade.**
