FICHA DE CAMPO

**PT\_D1\_MOINHOPRETO\_500\_DSS\_LT\_TB\_\_3**

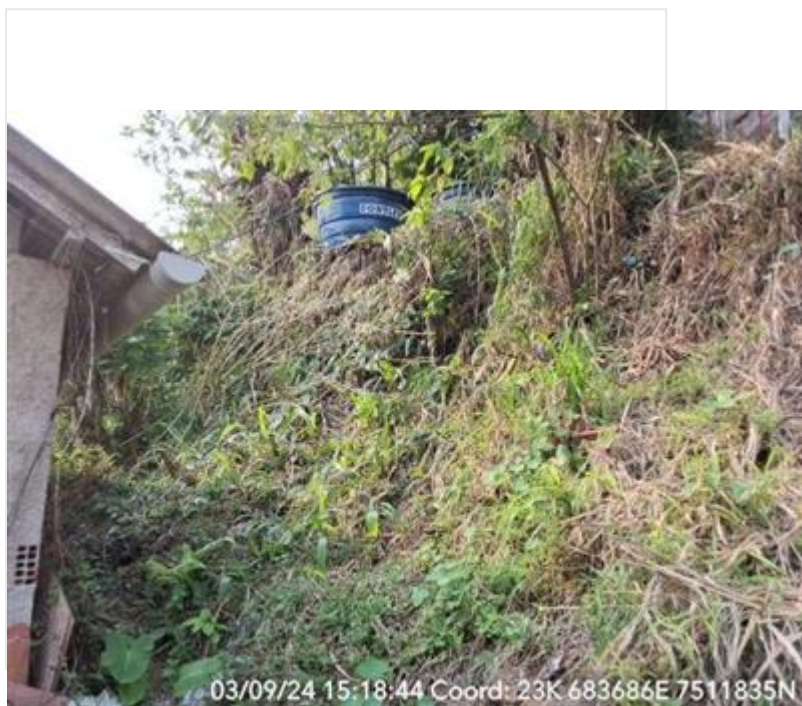
Foto1

**Cicatriz já vegetada.**

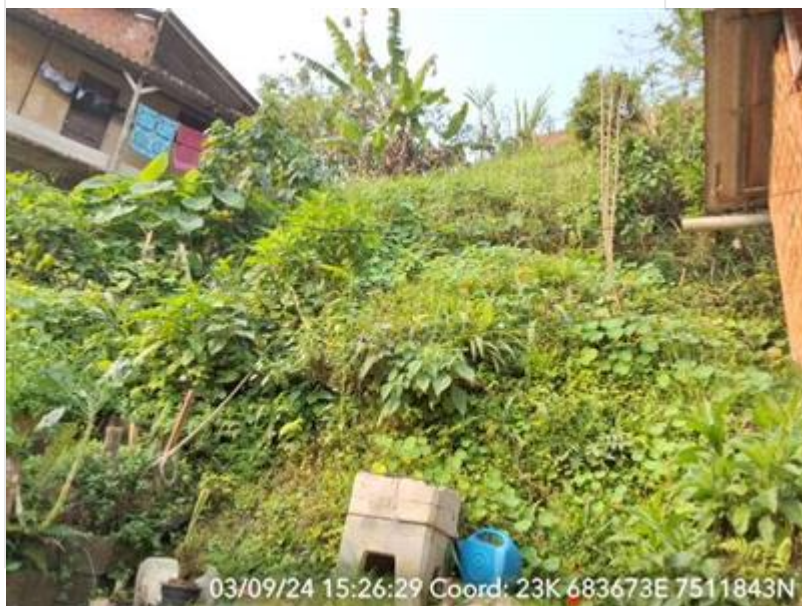
Foto2

**Cicatriz já vegetada.**
