FICHA DE CAMPO

**PT\_D1\_MOINHOPRETO\_500\_DSS\_LT\_TB\_\_4**

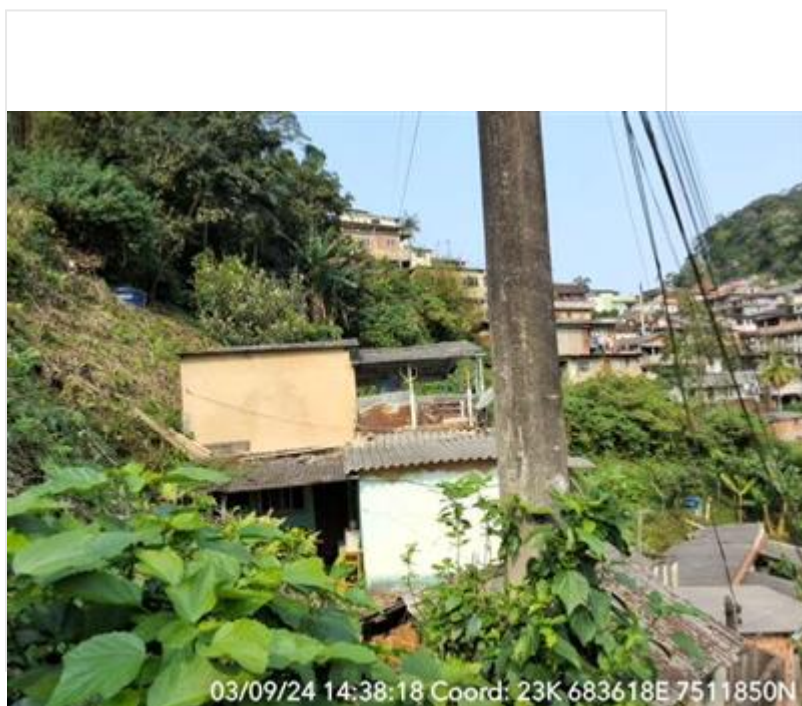
## Foto1

**Anfiteatro com moradias muito próximas (ou sem distancia) do talude.**

**Solo grampeado. Onde houver distancia entre moradia e talude: muro de bloco. Drenagem em todo o polígono. No deslizamento atrás da moradia no fim do acesso: muro de concreto armado estaqueado, suavização do terreno.**

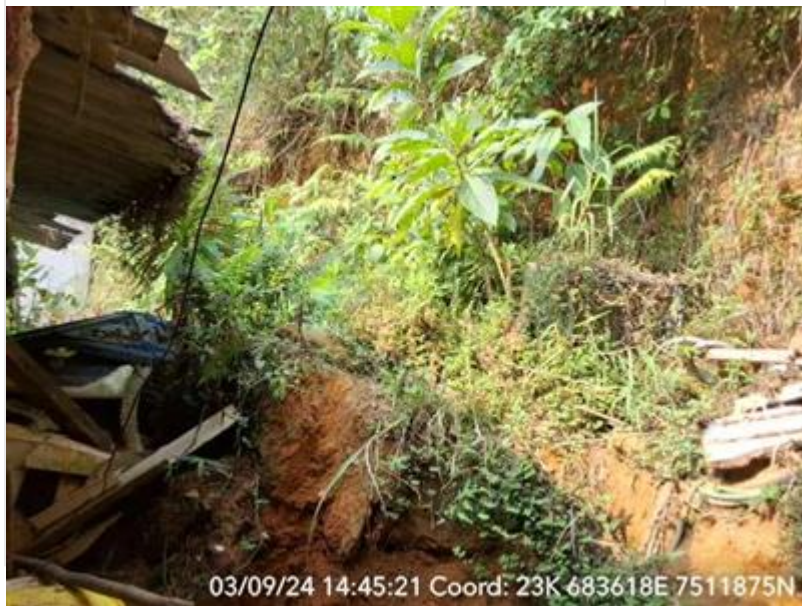
Foto2

**Deslizamento atrás da moradia no final do acesso.**
