FICHA DE CAMPO

**PT\_D1\_MOINHOPRETO\_549\_DSS\_EA\_IR\_\_1**

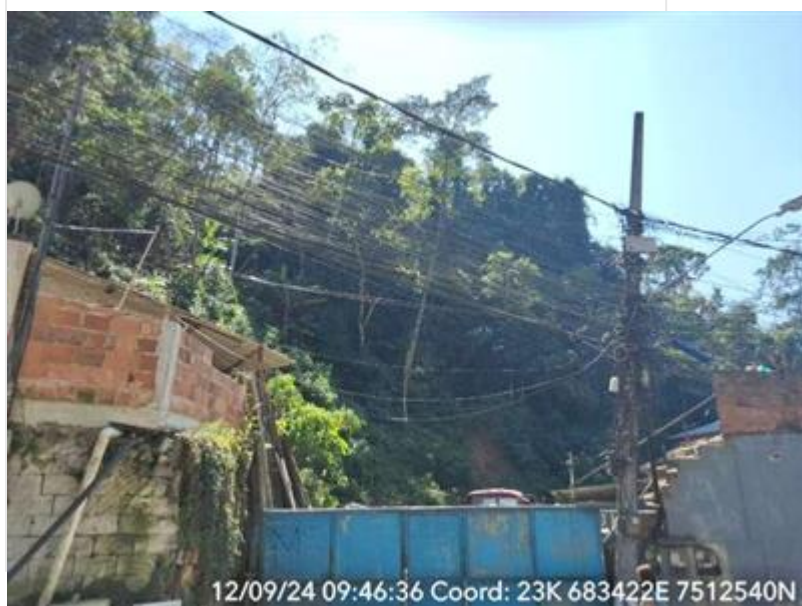
## Foto1

**Cicatriz de deslizamento.**

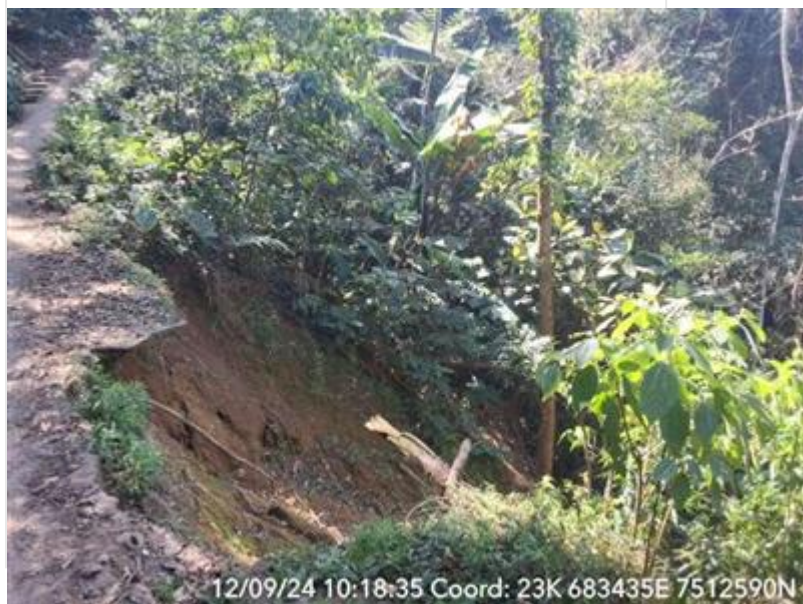
Foto2

**Cicatriz de deslizamento de alto porte.**

**Recomenda-se remover árvores de alto porte na crista do deslizamento. Manutenção da estrutura de drenagem na via. Atrás das residências: muro de concreto armado. Na cicatriz de alto porte: cortina atirantada e solo grampeado.**

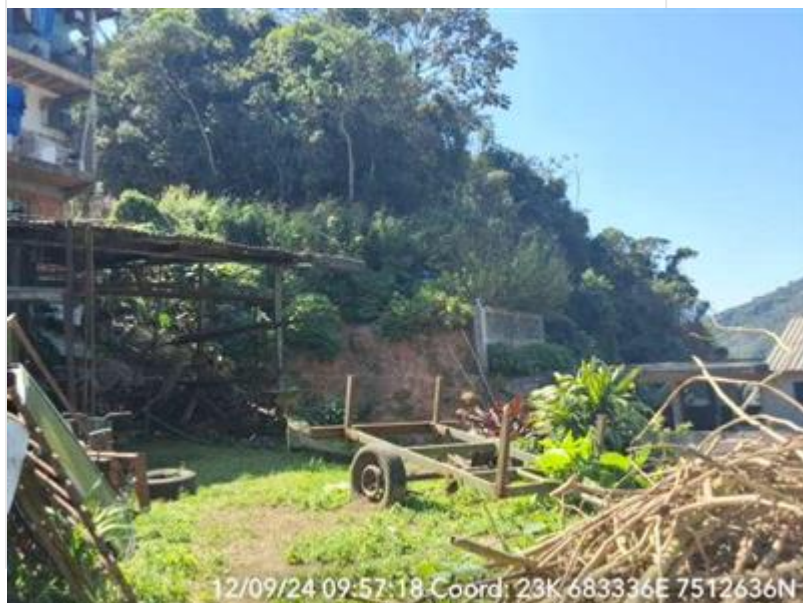
Foto3

**Cicatriz de deslizamento.**

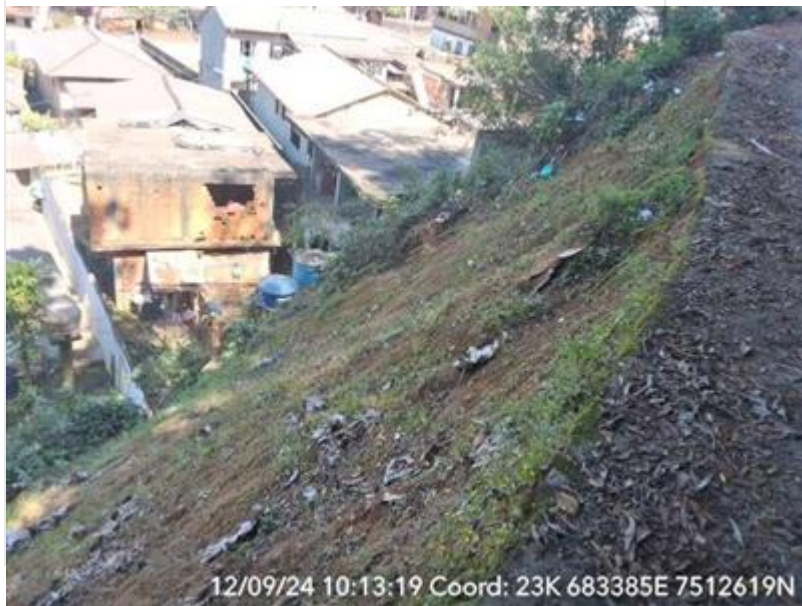
Foto4

**Cicatriz de deslizamento de alto porte.**
