FICHA DE CAMPO

12068017784

PT\_D1\_MOINHOPRETO\_549\_DSS\_EA\_IR\_\_6

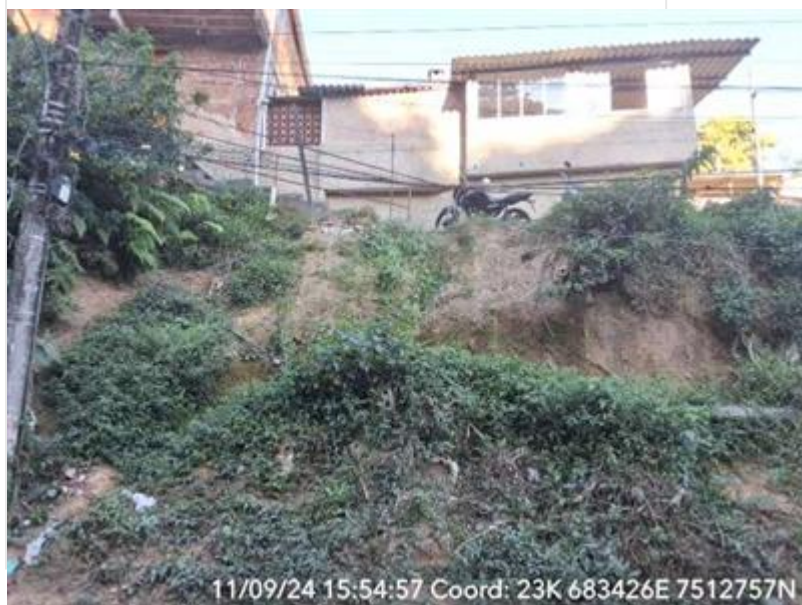
Foto1

**Cicatriz com material mobilizado na base**

**Recomenda-se a remoção de árvores da crista do talude.**
