FICHA DE CAMPO

**PT\_D1\_MORIN\_194\_DSS\_MR\_TB\_\_3**

**Muro atrás das casas do alto da travessa para conte-la**

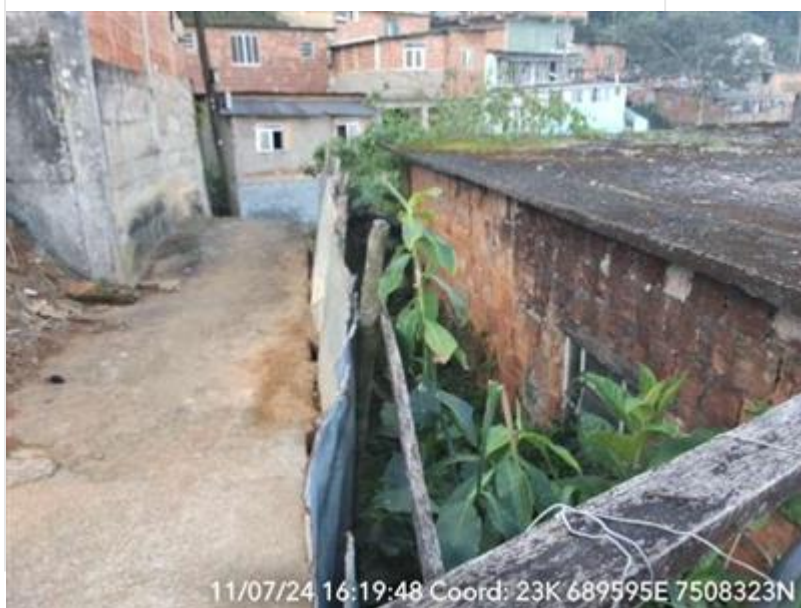
Foto1

**Travessa tombando**

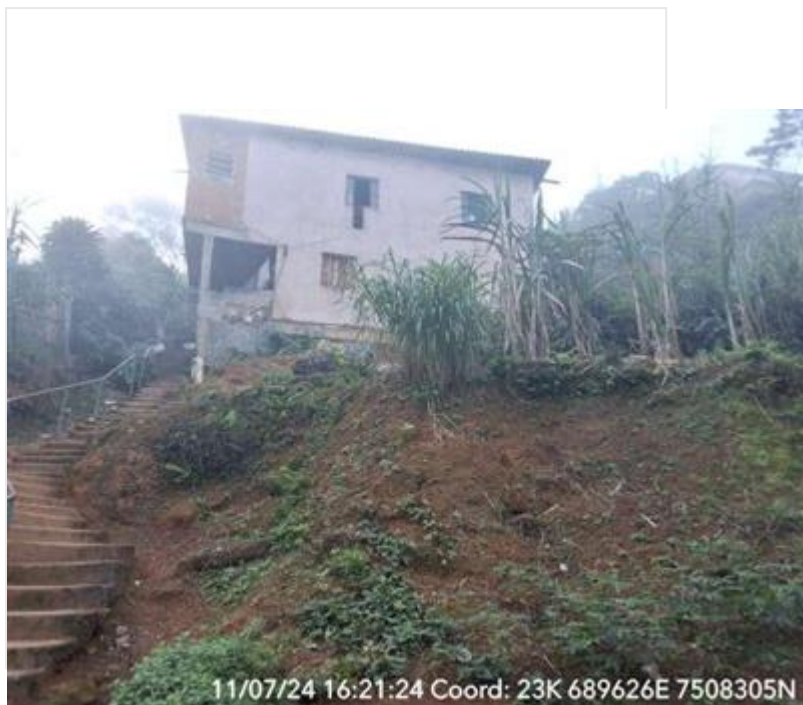
Foto2

**Cicatriz**
