FICHA DE CAMPO

**Aug 28, 2024, 2:06:50 PM**

**PT\_D1\_MORIN\_212\_DSS\_MR\_SC\_\_1**

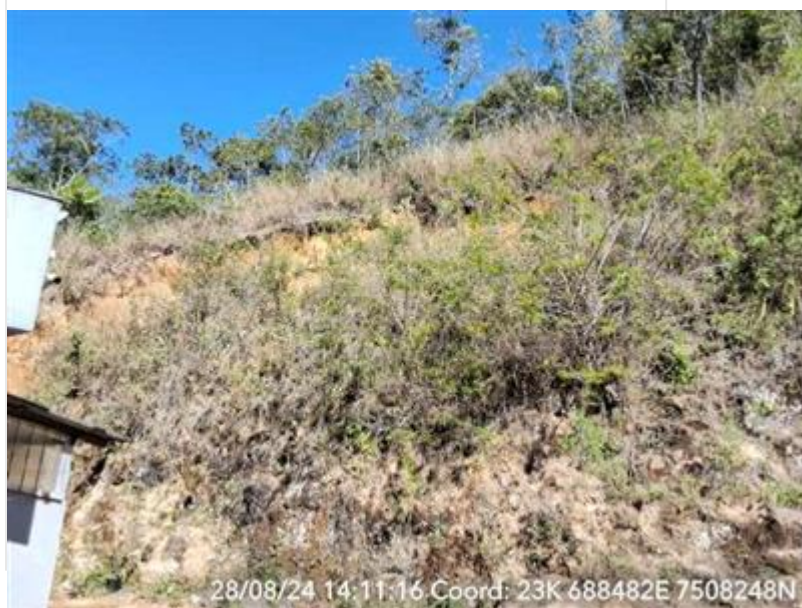
## Foto1

**Cicatriz.**

**Muro na base do talude. Na porção de solo: solo grampeado. Na porção rochosa: tela chumbada.**  
**Drenagem em todo o polígono.**
