FICHA DE CAMPO

**PT\_D1\_MORIN\_212\_DSS\_MR\_SC\_\_3**

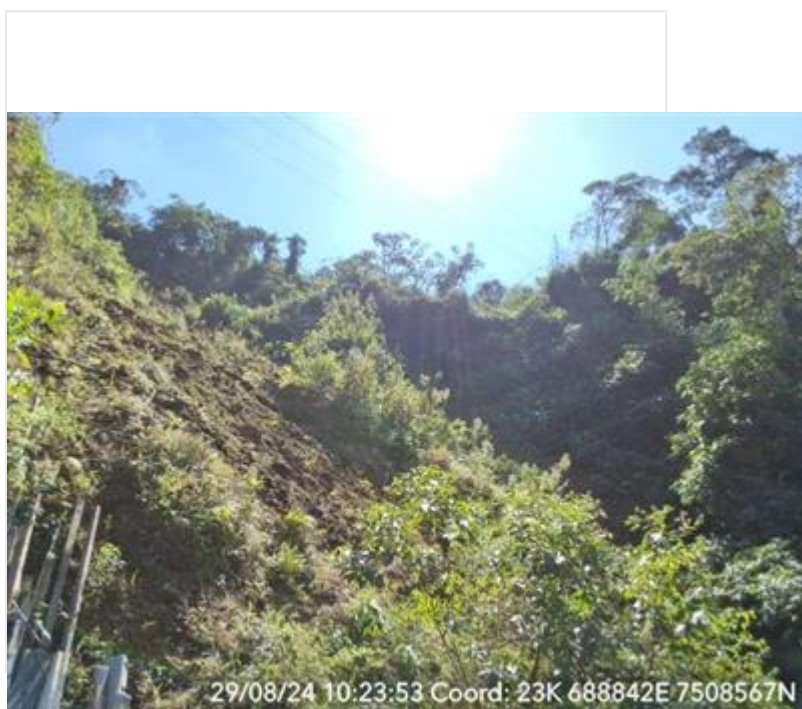
## Foto1

**Cicatriz maior.**

**Cicatriz maior: vigota chumbada para conter solo mais desenvolvido à montante da cicatriz e biomanta ao longo da cicatriz. Barreira dinamica encaixada na drenagem. Cicatriz menor: solo grampeado e muro na base.**

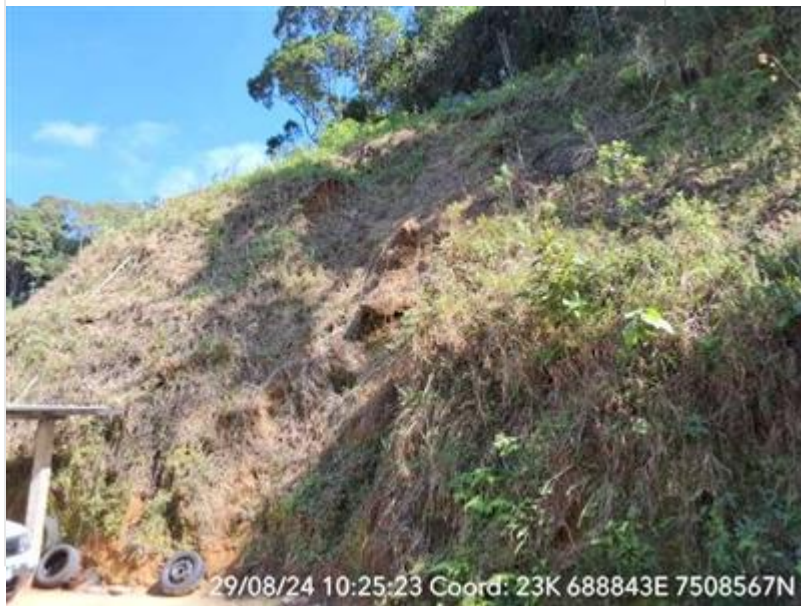
Foto2

**Cicatriz menor.**

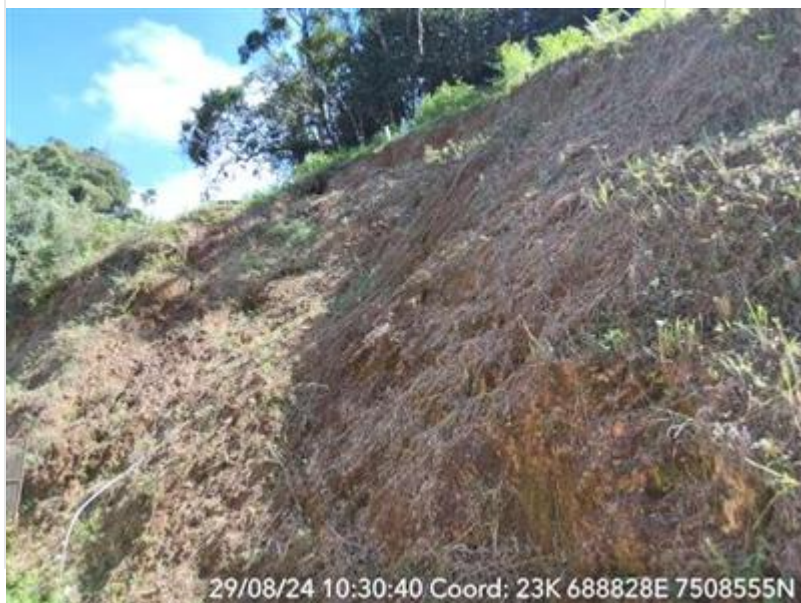
Foto3

**Cicatriz menor.**
