FICHA DE CAMPO

**Sep 2, 2024, 11:04:50 AM**

**PT\_D1\_MOSELA\_390\_DSS\_IR\_LT\_\_1**

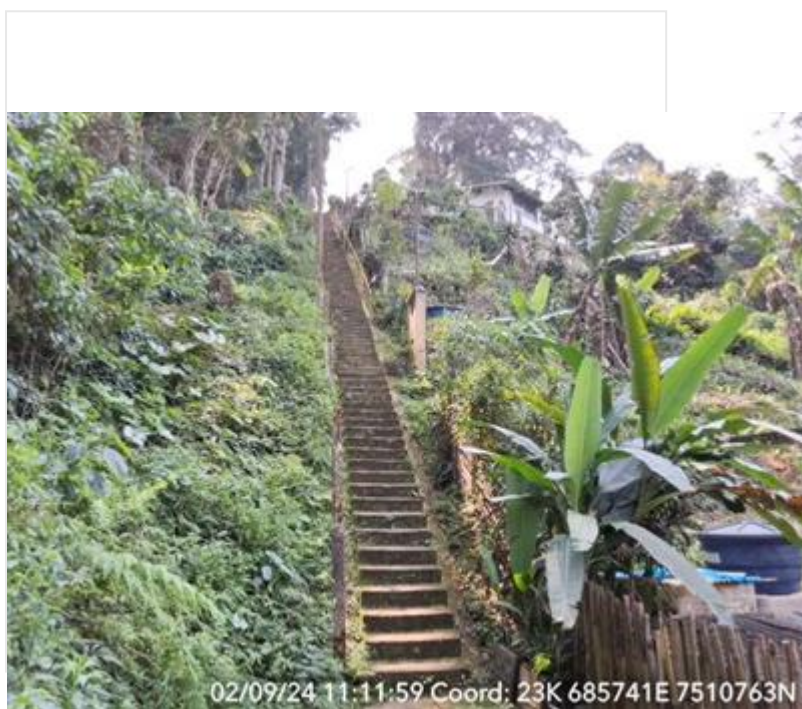
Foto1

**Talude íngreme nas laterais da escadaria e entre moradias.**

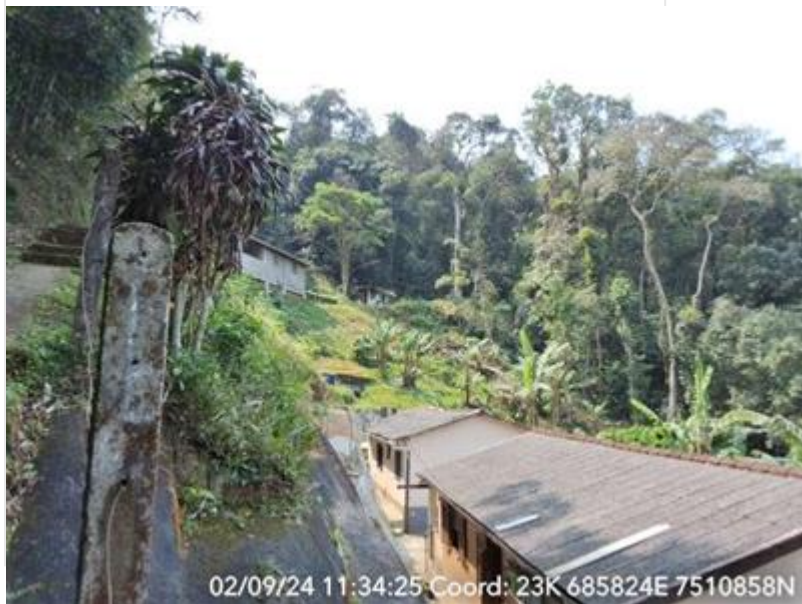
Foto2

**Talude à jusante da última moradia.**
