FICHA DE CAMPO

**PT\_D1\_MOSELA\_390\_DSS\_IR\_LT\_\_2**

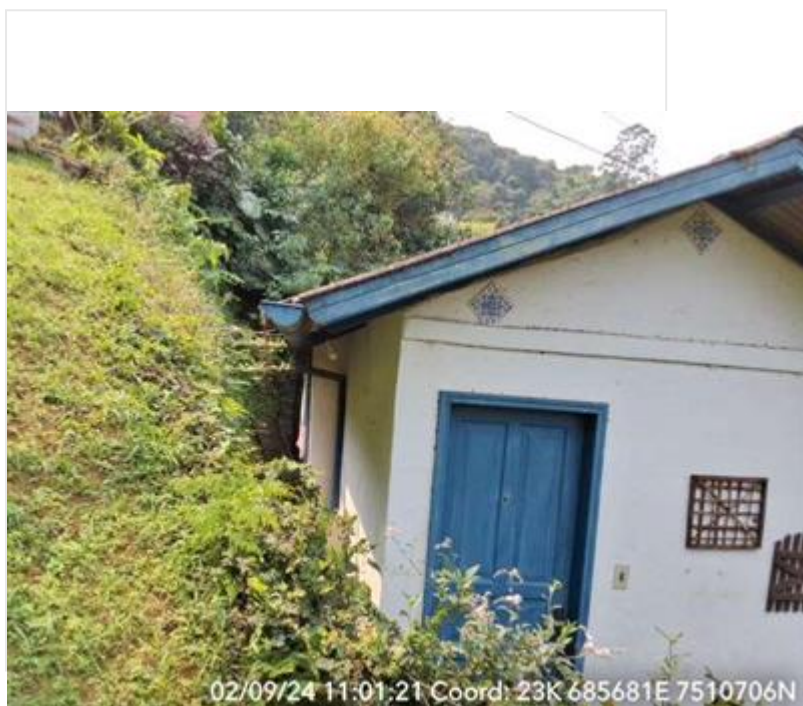
Foto1

**Muro beirando a servidão. Concreto projetado no talude da casa n. 594d. Solo grampeado à montante da última casa do polígono na servidão.**

**Casa n. 594d.**
