FICHA DE CAMPO

**PT\_D1\_MOSELA\_390\_DSS\_IR\_LT\_\_4**

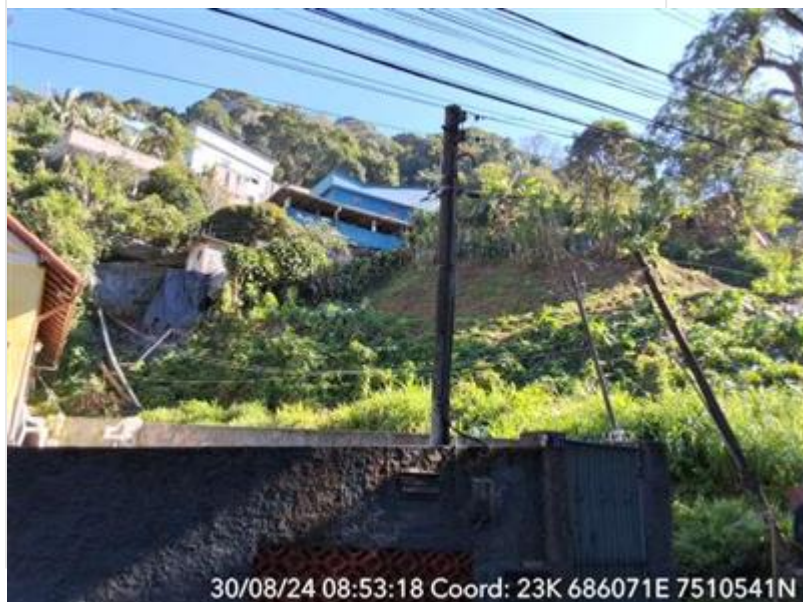
Foto1

**Talude atrás da casa 197.**

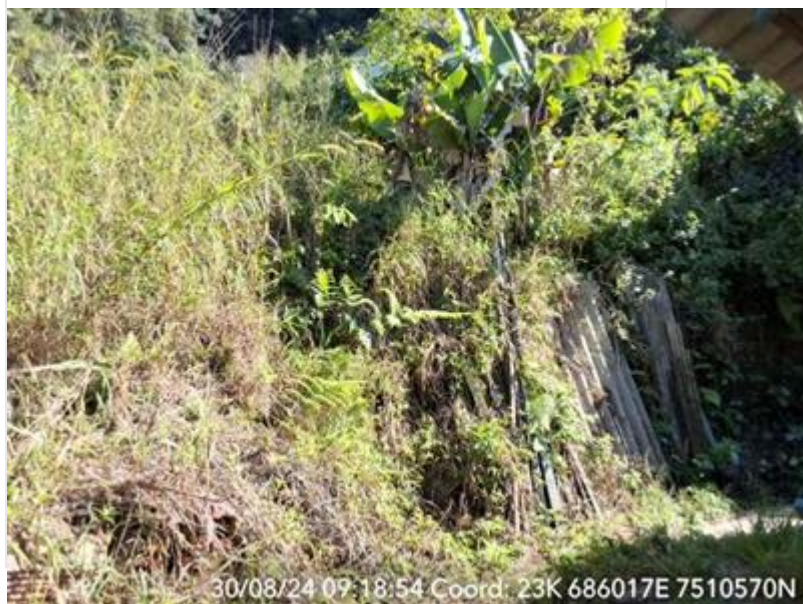
Foto2

**Material mobilizado atingiu a casa atrás do no. 197.**
