**Thalweg Tecnologia e Serviços de Geotecnia**  
Cartografia de Risco a Escorregamentos em Encostas  
do Município de Petrópolis

FICHA DE CAMPO

**PT\_D1\_MOSELA\_410\_DSS\_EA\_IR\_\_3**

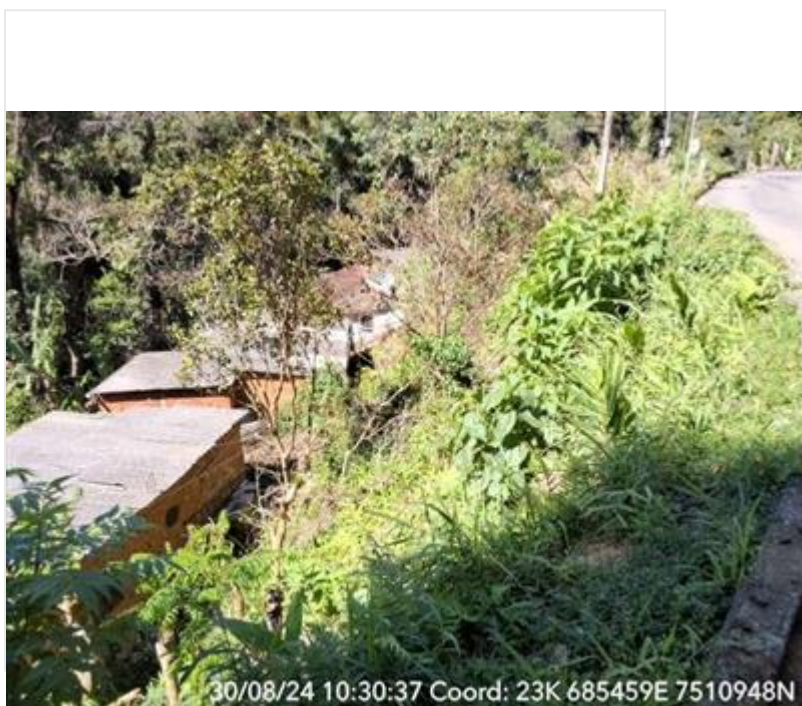
Foto1

**Solo grampeado para suporte da rua.**
