FICHA DE CAMPO

**PT\_D1\_MOSELA\_410\_DSS\_EA\_IR\_\_6**

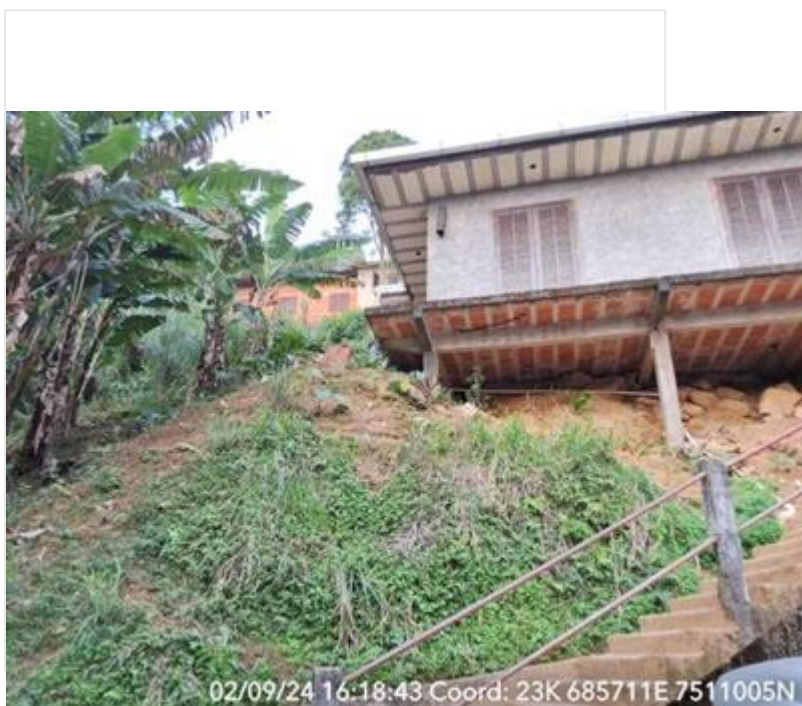
Foto1

**Aterro no viradouro.**

**No viradouro: muro para suporte do aterro e solo grampeado à montante. Talude à montante da servidão: biomanta e muro na base.**

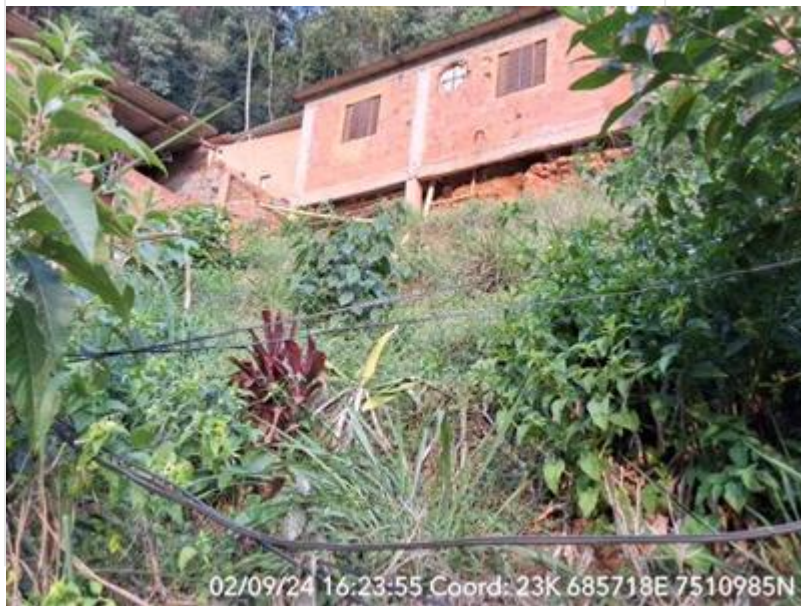
Foto2

**Talude à montante da servidão.**
