FICHA DE CAMPO

**PT\_D1\_MOSELA\_416\_DSS\_IR\_LT\_\_1**

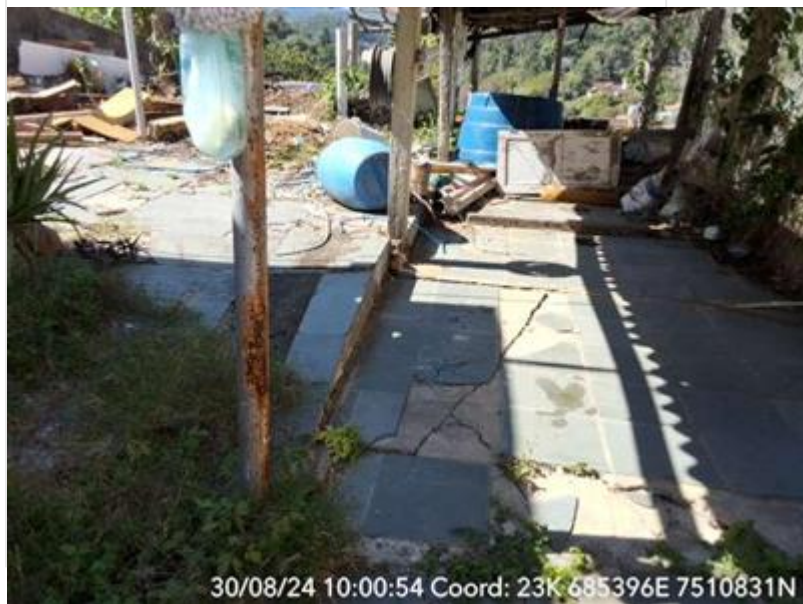
Foto1

**Trincas indicando movimentação do terreno.**

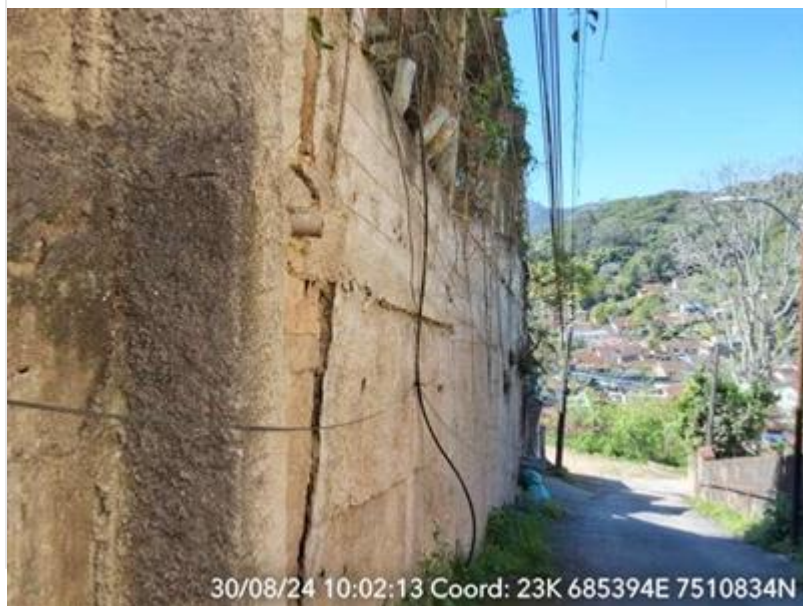
Foto2

**Muro tombando.**

**Refazer muro na lateral da casa 180 com a vila José Scherer. Muro atrás da estrutura em construção.  
Drenagem ao longo das vias.**
