FICHA DE CAMPO

**PT\_D1\_MOSELA\_469\_DSS\_BC\_SC\_\_1**

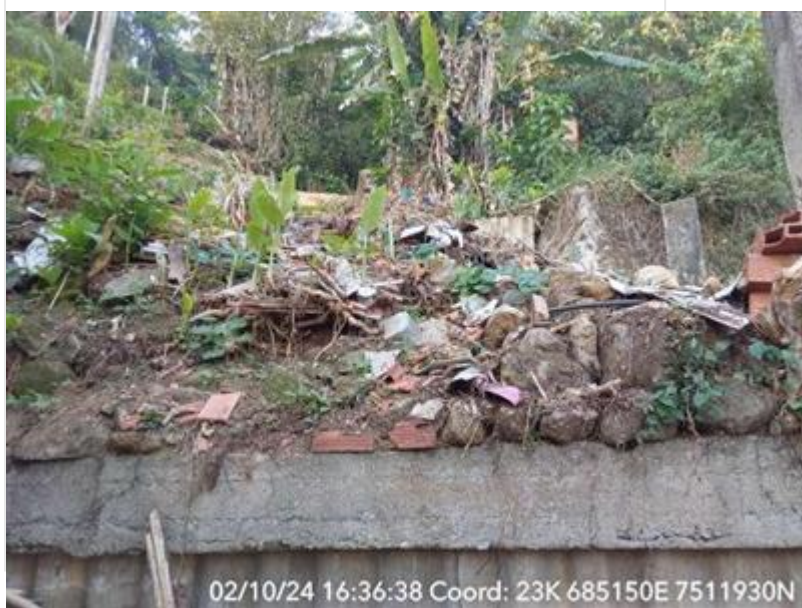
Foto1

**Cicatriz.**
