FICHA DE CAMPO

**PT\_D1\_MOSELA\_469\_DSS\_EA\_IR\_\_1**

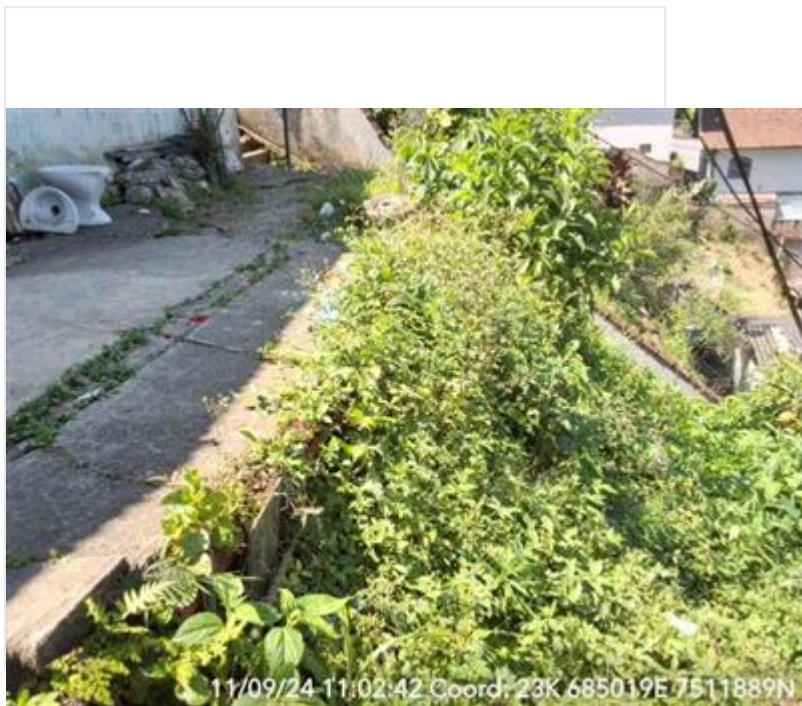
Foto1

**Feições de instabilidade.**

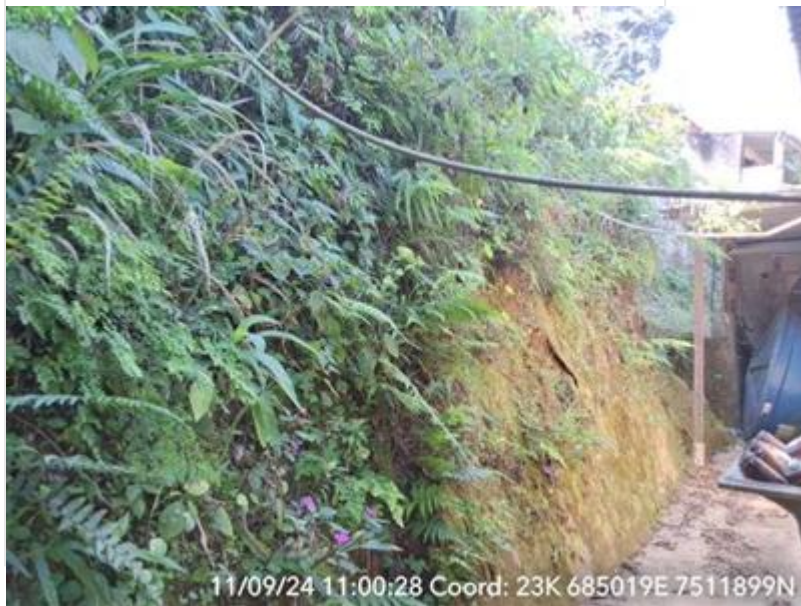
Foto2

**Angulo em negativo.**

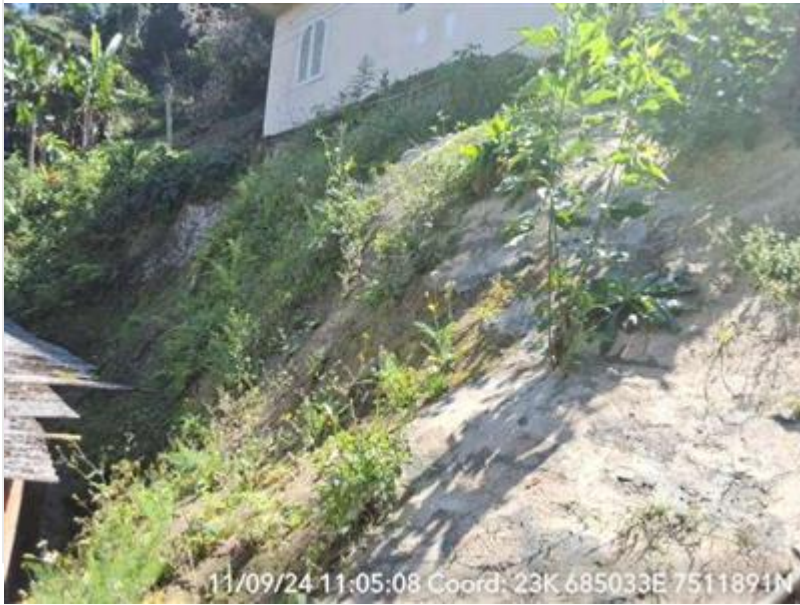
Foto4

**Cicatriz de deslizamento.**
