FICHA DE CAMPO

**12068017784**

**PT\_D1\_MOSELA\_469\_DSS\_EA\_IR\_\_4**

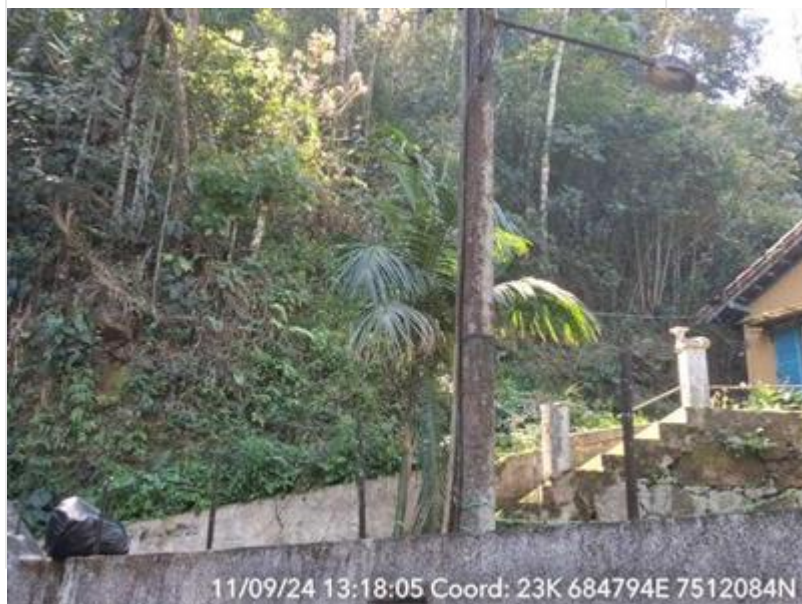
## Foto1

**Cicatriz de deslizamento.**

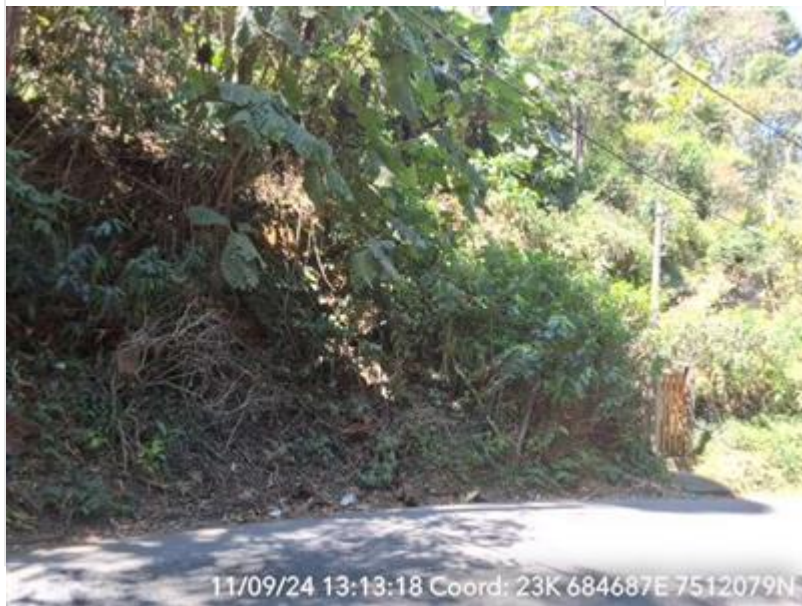
Foto2

**Acesso a casa 818.**
