FICHA DE CAMPO

**PT\_D1\_MOSELA\_469\_DSS\_EA\_IR\_\_6**

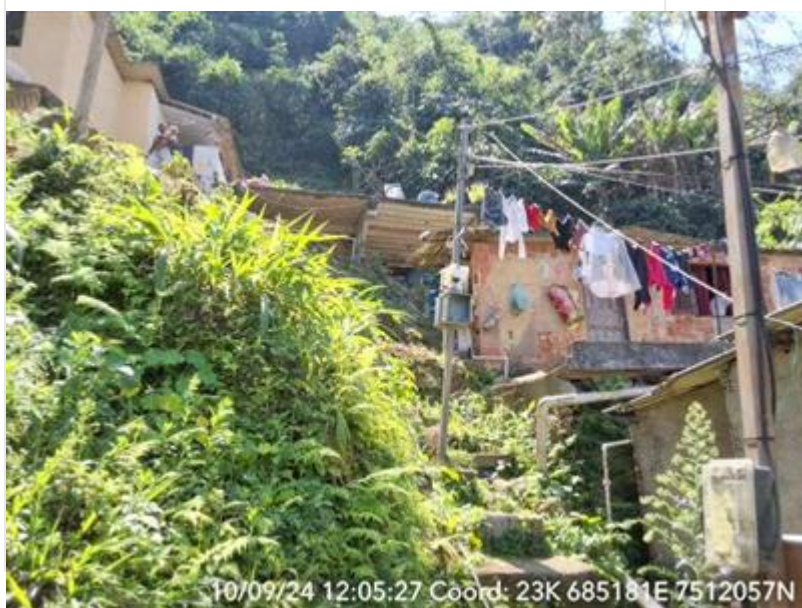
Foto1

**Cicatriz de deslizamento**
