FICHA DE CAMPO

**PT\_D1\_PEDRASBRANCAS\_466\_DSS\_EA\_IR\_\_2**

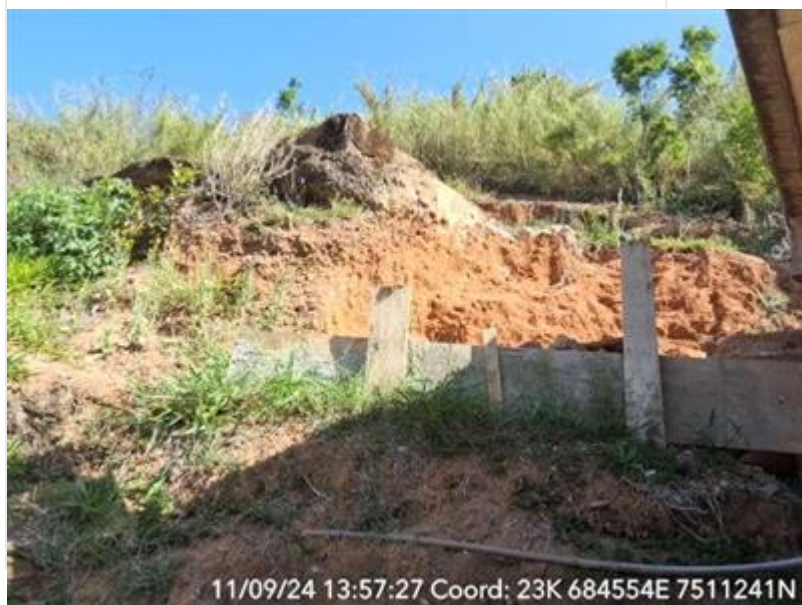
Foto1

**Local com edificação em construção.**

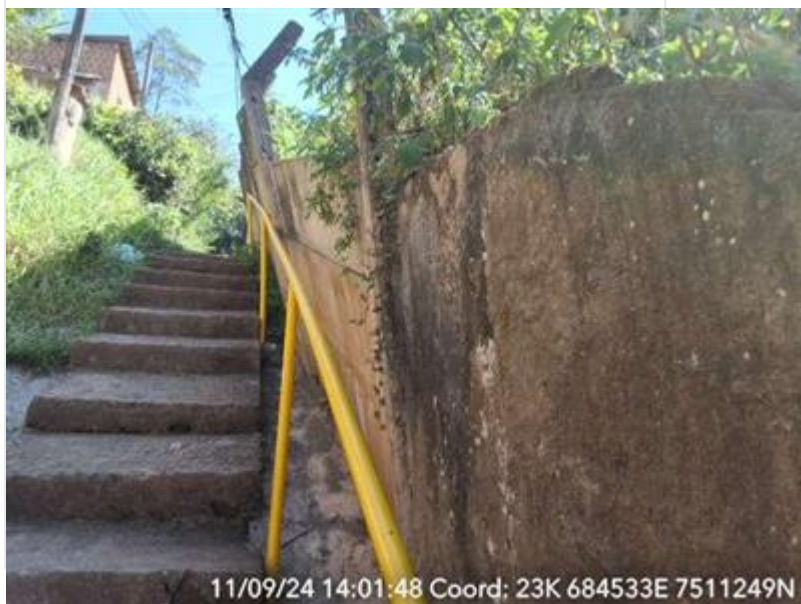
Foto3

**Muro inclinado.**

**Refazer o muro inclinado na servidão.**
