FICHA DE CAMPO

**PT\_D1\_PRACACATULO\_217\_DSS\_DS\_SC\_\_1**

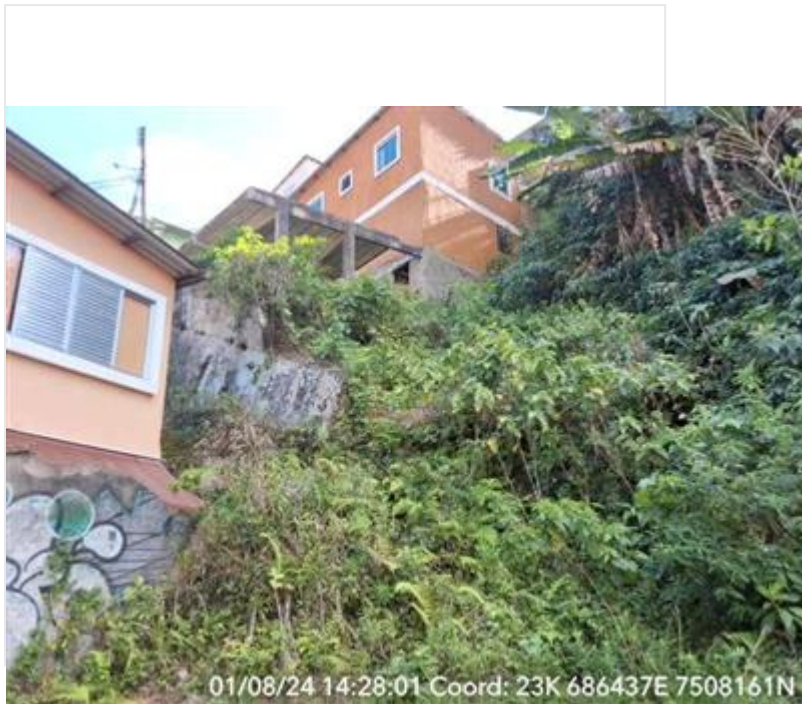
Foto1

**Cicatriz de deslizamento.**
