FICHA DE CAMPO

**PT\_D1\_PRACACATULO\_217\_DSS\_EA\_IR\_\_2**

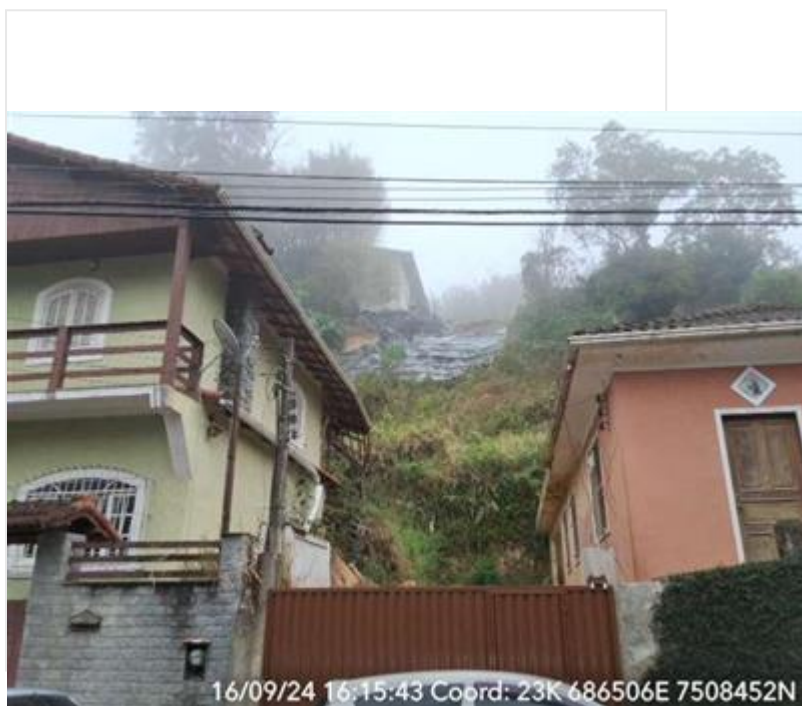
Foto1

**Cicatriz de deslizamento.**
