FICHA DE CAMPO

**PT\_D1\_PRACAPASTEUR\_183\_DSS\_DS\_MS\_\_1**

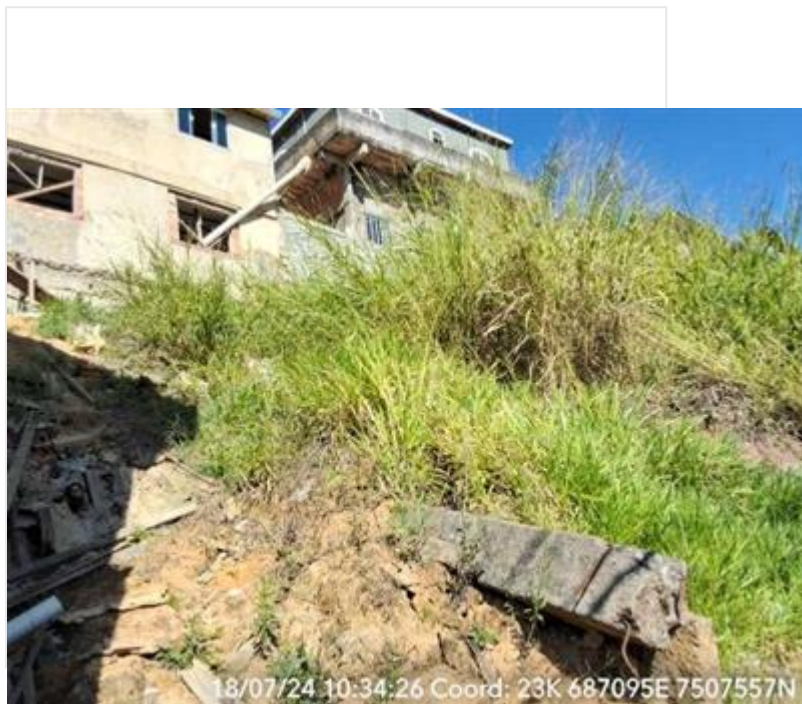
Foto1

**Cicatriz vegetada.**
