FICHA DE CAMPO

**12068017784**

**PT\_D1\_PRACAPASTEUR\_206\_DSS\_AS\_SC\_\_1**

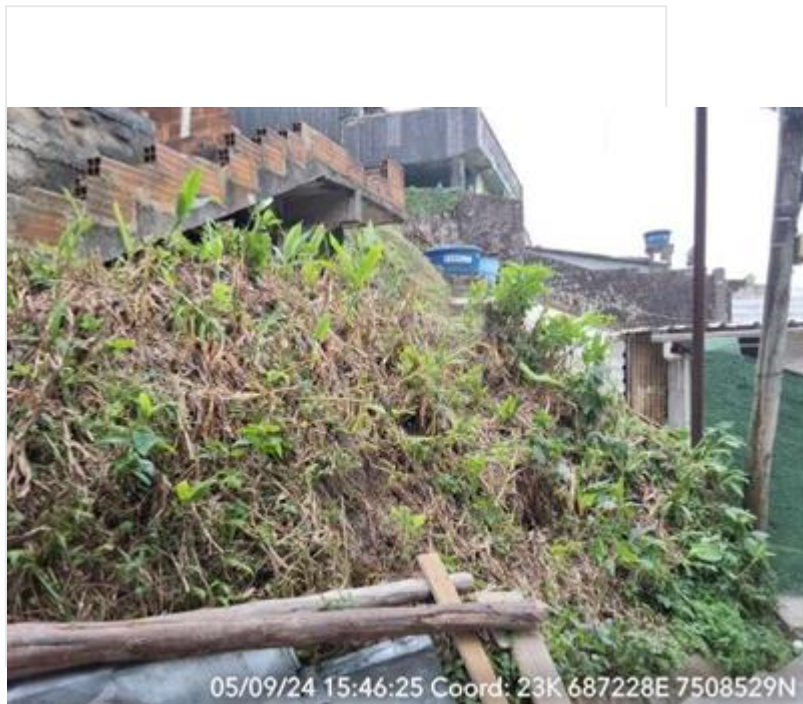
Foto1

**Material mobilizado.**

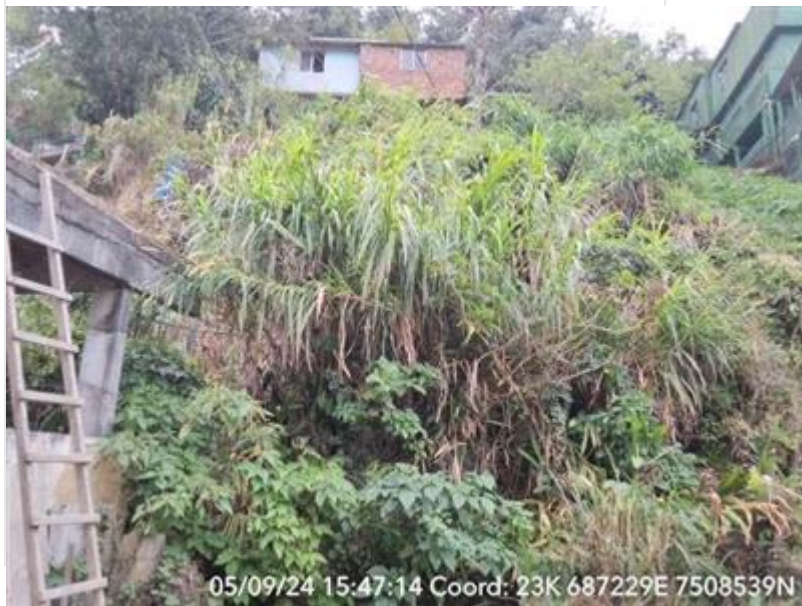
Foto2

**Cicatriz de deslizamento.**
