FICHA DE CAMPO

**PT\_D1\_PRACAPASTEUR\_206\_DSS\_AS\_SC\_\_2**

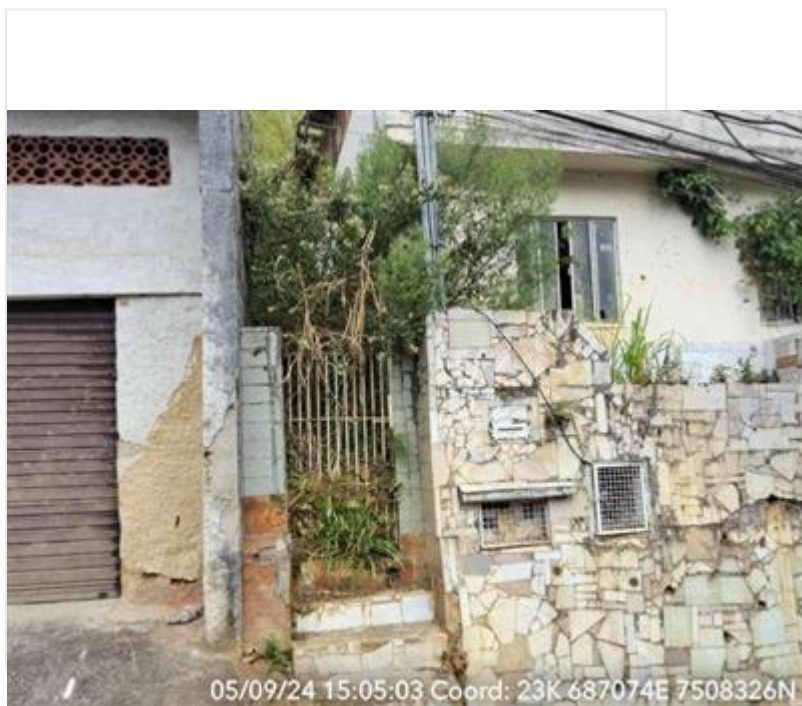
## Foto1

**Moradia atingida.**

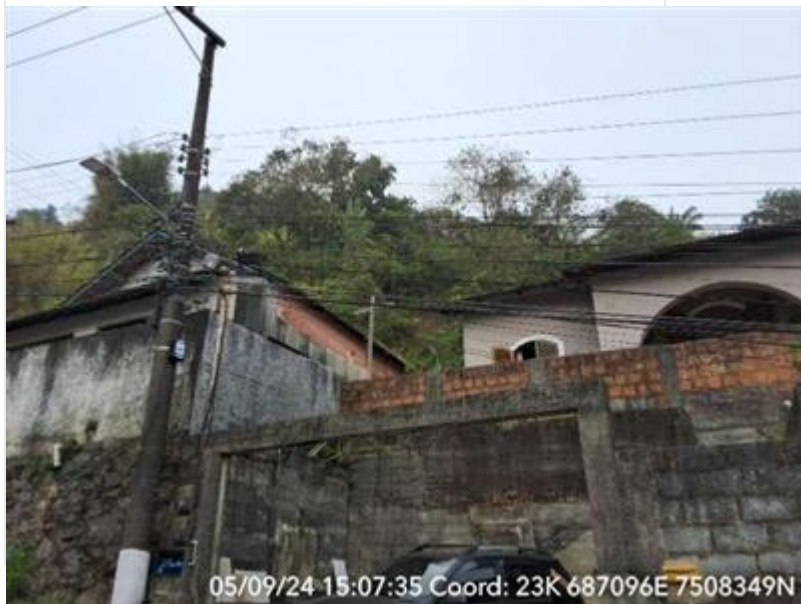
Foto2

**Cicatriz a montante.**
