# Thalweg Tecnologia e Serviços de Geotecnia

## Cartografia de Risco a Escorregamentos em Encostas do Município de Petrópolis

### FICHA DE CAMPO

**PT\_D1\_PRACAPASTEUR\_206\_DSS\_BC\_LT\_\_2**

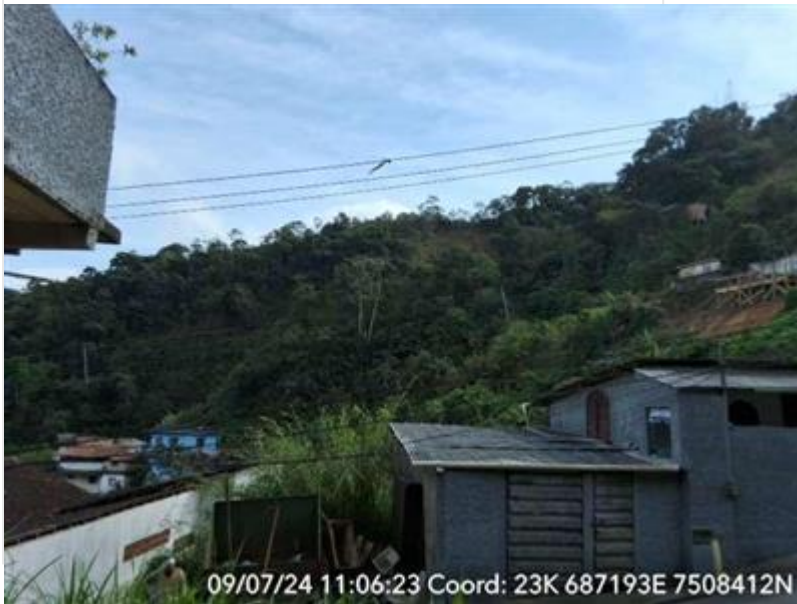
Foto1

**Cicatriz.**

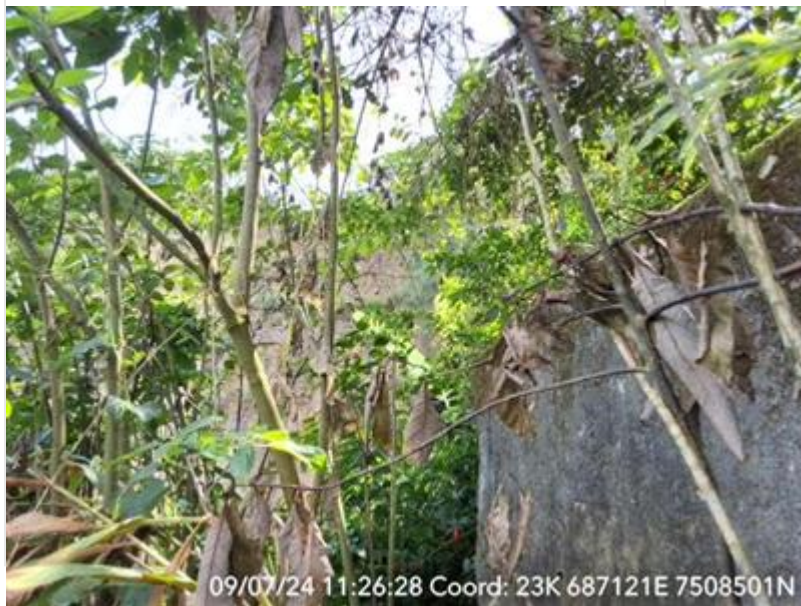
Foto2

**Cicatriz.**
