# Thalweg Tecnologia e Serviços de Geotecnia

Cartografia de Risco a Escorregamentos em Encostas  
do Município de Petrópolis

## FICHA DE CAMPO

**PT\_D1\_PRACAPASTEUR\_206\_DSS\_DS\_JP\_\_1**

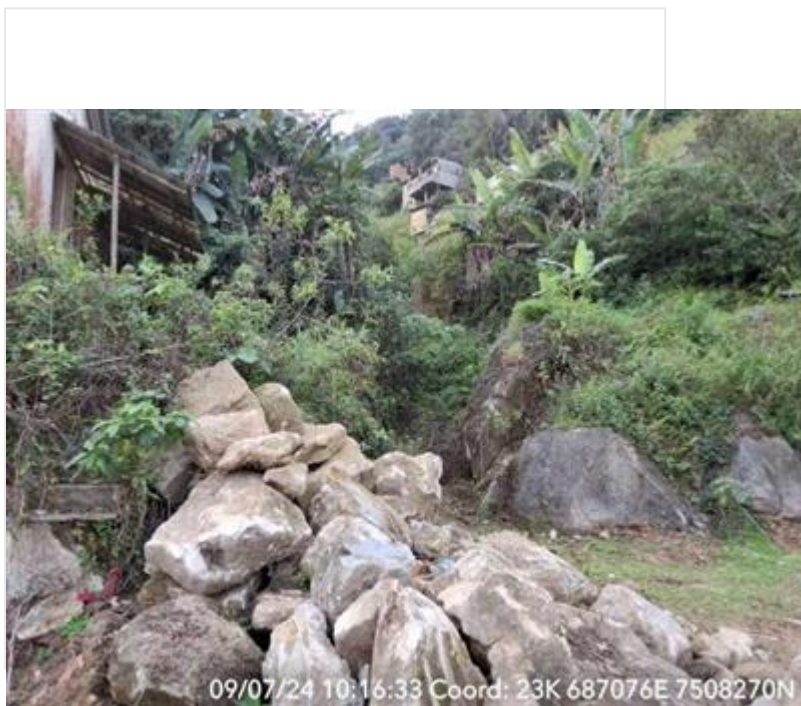
## Foto1

**Caminho da drenagem**
