FICHA DE CAMPO

**PT\_D1\_PRACAPASTEUR\_206\_DSS\_DS\_JP\_\_3**

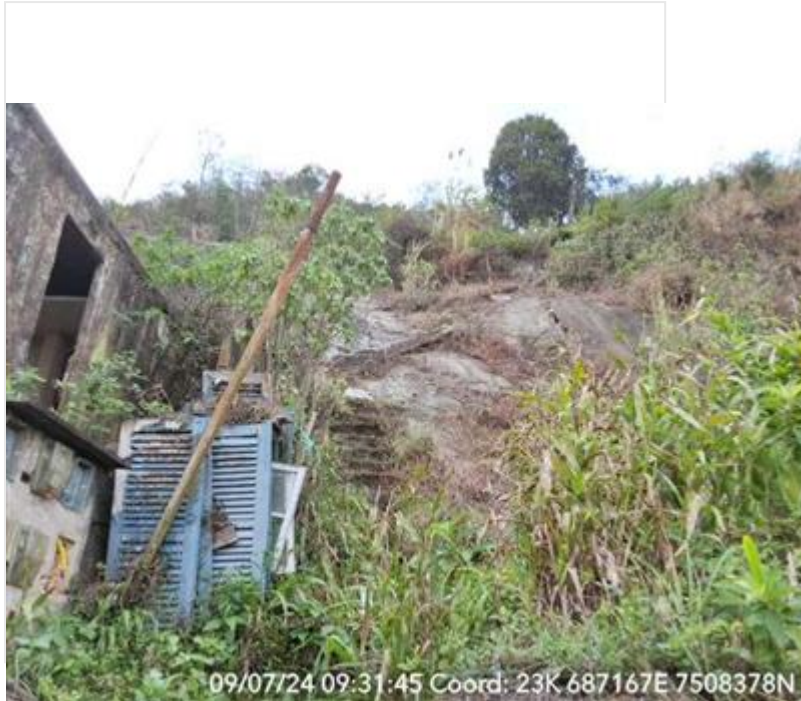
Foto1

**Talude rochoso.**
