FICHA DE CAMPO

**12068017784**

**PT\_D1\_QUARTEIRA OBRASILEIRO\_494\_DSS\_LT\_TB\_\_3**

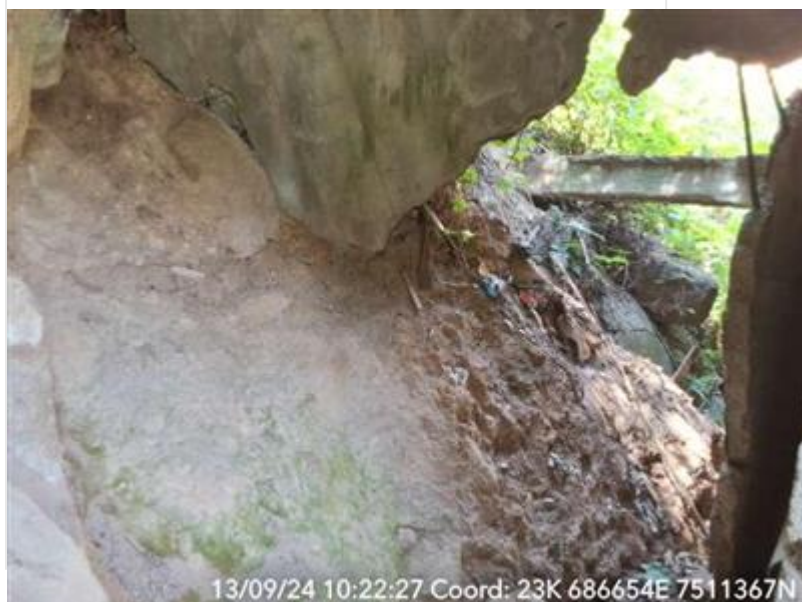
## Foto1

**Cicatriz de deslizamento.**
