FICHA DE CAMPO

Código do setor:

**PT\_D1\_QUARTEIRAOBRASILEIRO\_494\_DSS\_LT\_TB\_\_5**

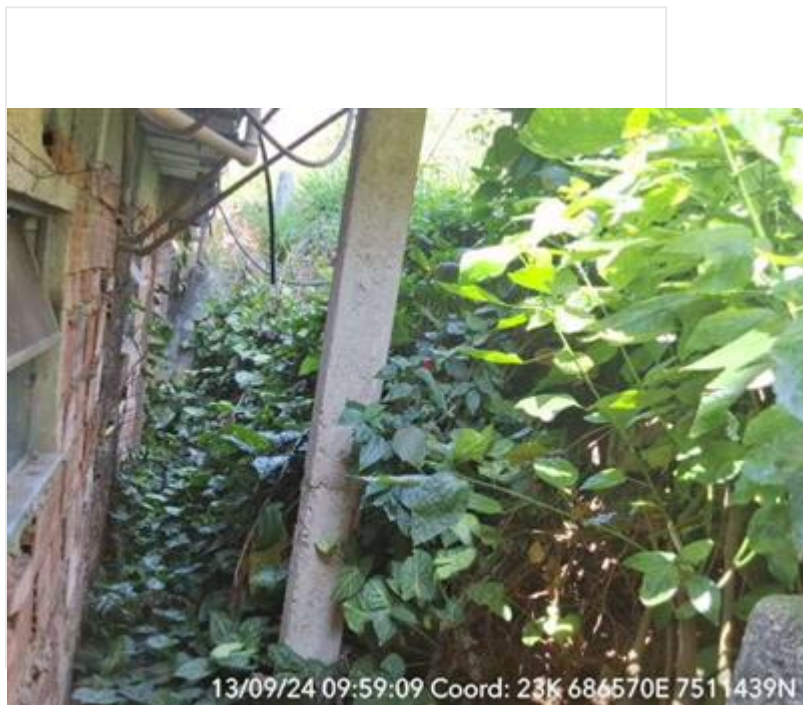
Foto1

**Talude de corte.**
