FICHA DE CAMPO

**12068017784**

**PT\_D1\_QUARTEIRA OBRASILEIRO\_494\_DSS\_LT\_TB\_\_6**

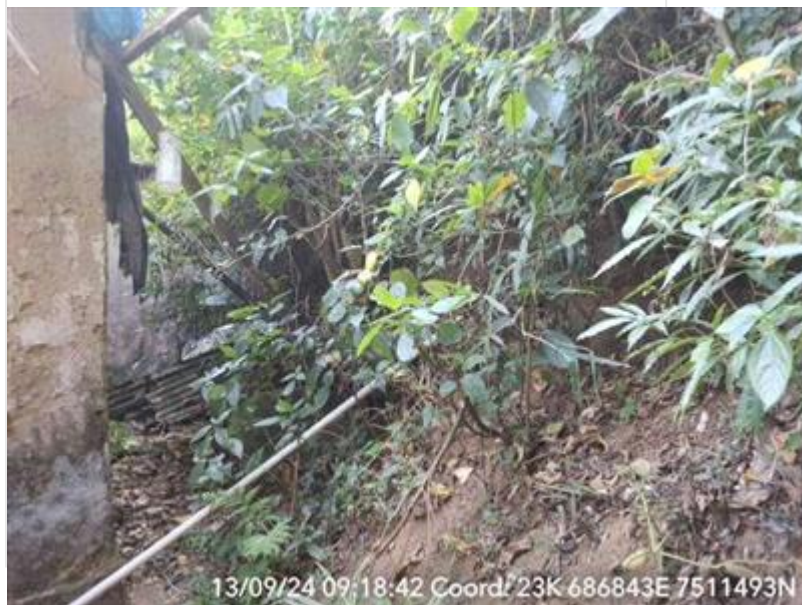
Foto1

**Cicatriz de deslizamento.**
