FICHA DE CAMPO

**PT\_D1\_QUARTEIRA OBRASILEIRO\_498\_DSS\_JP\_TS\_\_2**

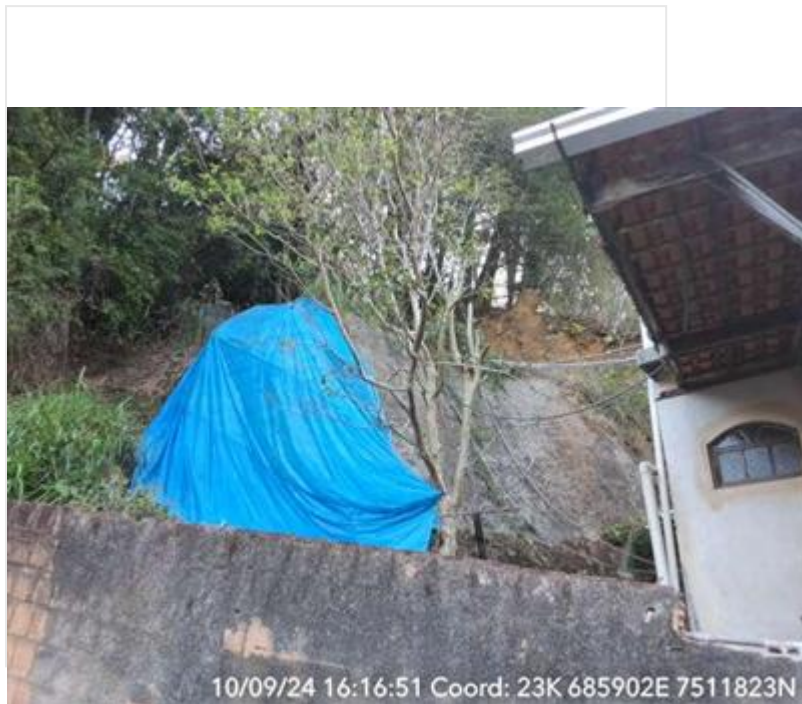
Foto1

Descrição da foto1

**Cicatriz de deslizamento.**

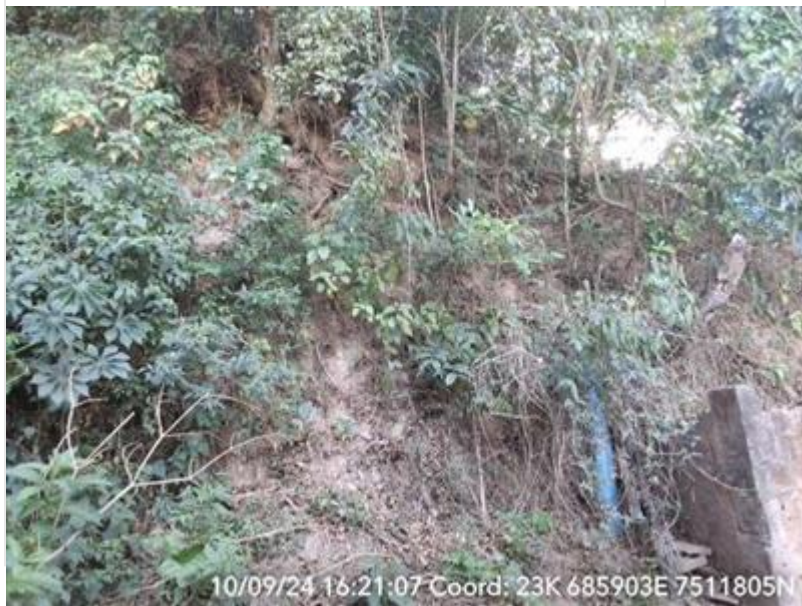
Foto3

Descrição da foto3

**Cicatriz de deslizamento.**
