FICHA DE CAMPO

PT\_D1\_QUARTEIRAOINGELHEIM\_351\_DSS\_JP\_TS\_\_1

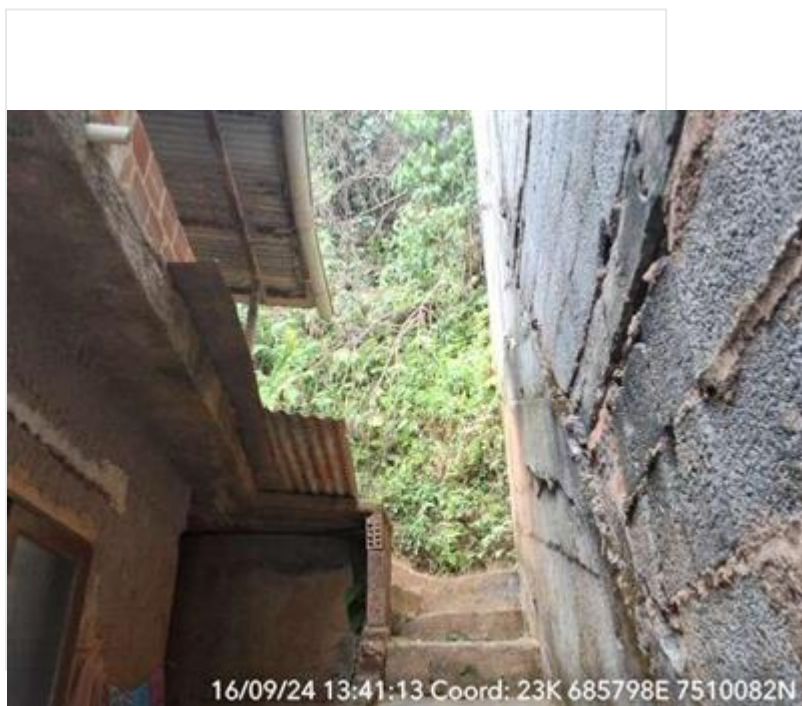
## Foto1

**Cicatriz de deslizamento de 2022.**

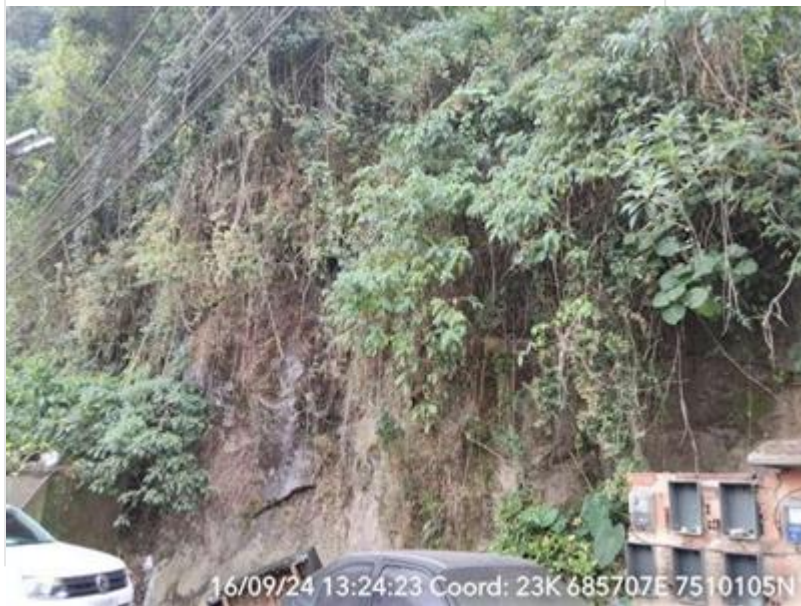
Foto2

**Maciço rochoso fraturado**

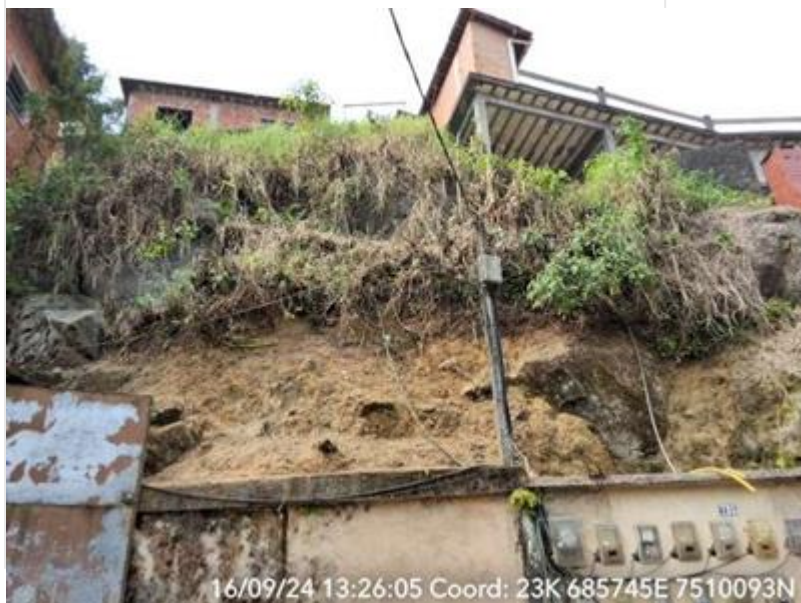
Foto3

**Cicatriz**
