FICHA DE CAMPO

**PT\_D1\_QUITANDINHA\_146\_DSS\_AS\_MS\_\_2**

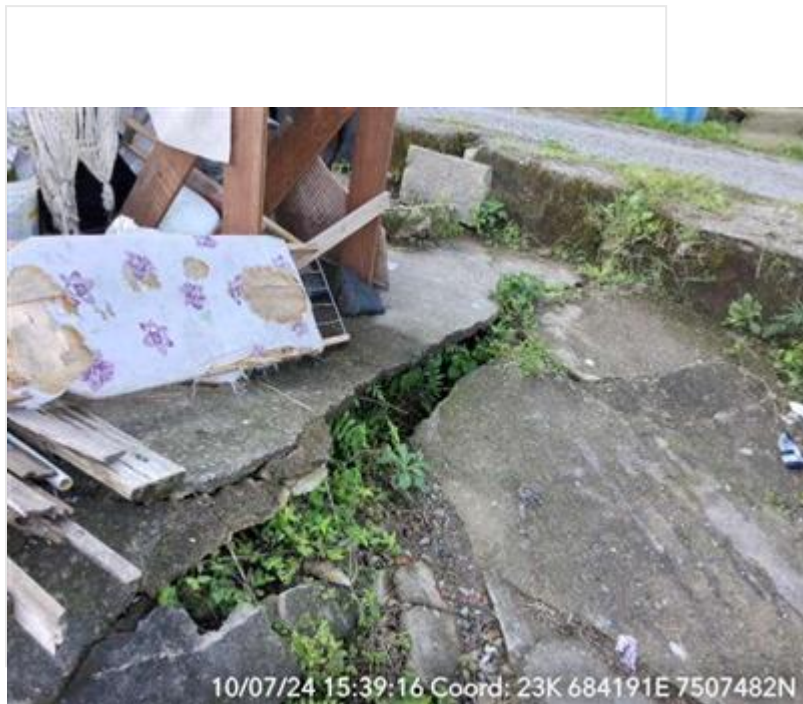
Foto1

**Estrutura lateral à rua está cedendo.**
