FICHA DE CAMPO

**PT\_D1\_QUITANDINHA\_146\_DSS\_DS\_EA\_\_3**

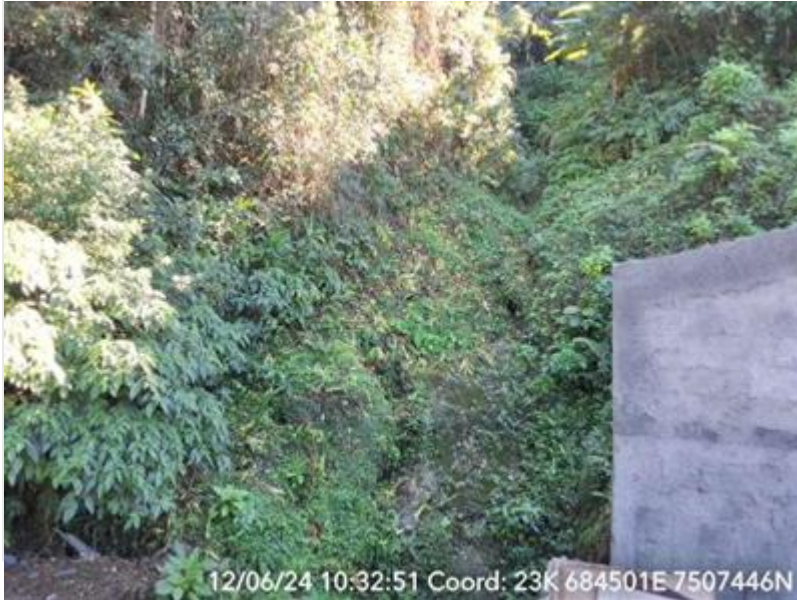
Foto1

**Cicatriz**
