FICHA DE CAMPO

**PT\_D1\_QUITANDINHA\_157\_DSS\_JP\_TS\_\_1**

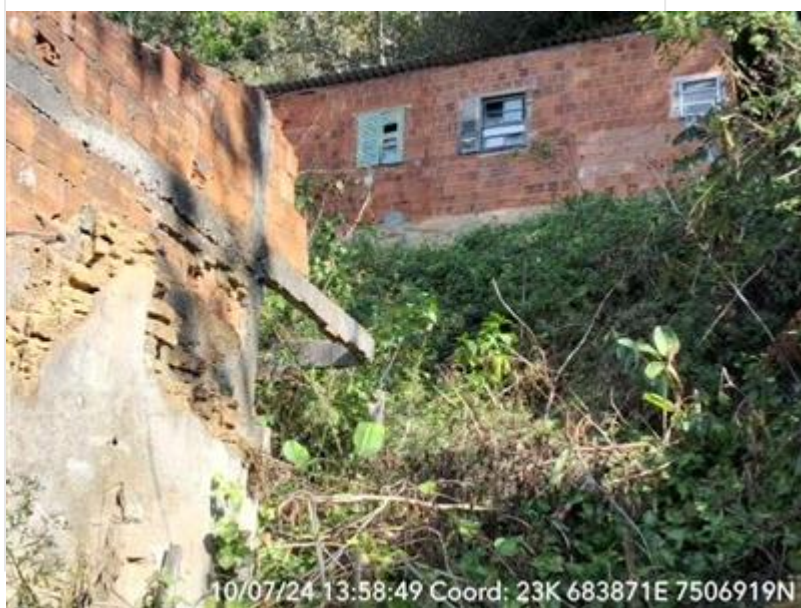
Foto1

**Casas em esquema corte-aterro com indícios de movimentos de massa pretéritos.**
