**Thalweg Tecnologia e Serviços de Geotecnia**  
Cartografia de Risco a Escorregamentos em Encostas  
do Município de Petrópolis

**FICHA DE CAMPO**

**PT\_D1\_QUITANDINHA\_158\_DSS\_JP\_TS\_\_1**

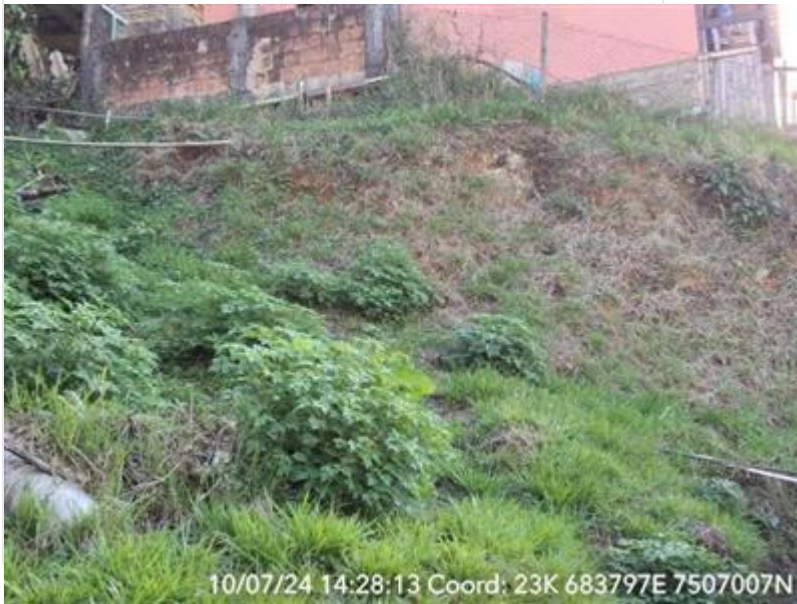
Foto1

**Caminho da drenagem**
