**Thalweg Tecnologia e Serviços de Geotecnia**  
Cartografia de Risco a Escorregamentos em Encostas  
do Município de Petrópolis

**FICHA DE CAMPO**

**PT\_D1\_QUITANDINHA\_158\_DSS\_JP\_TS\_\_3**

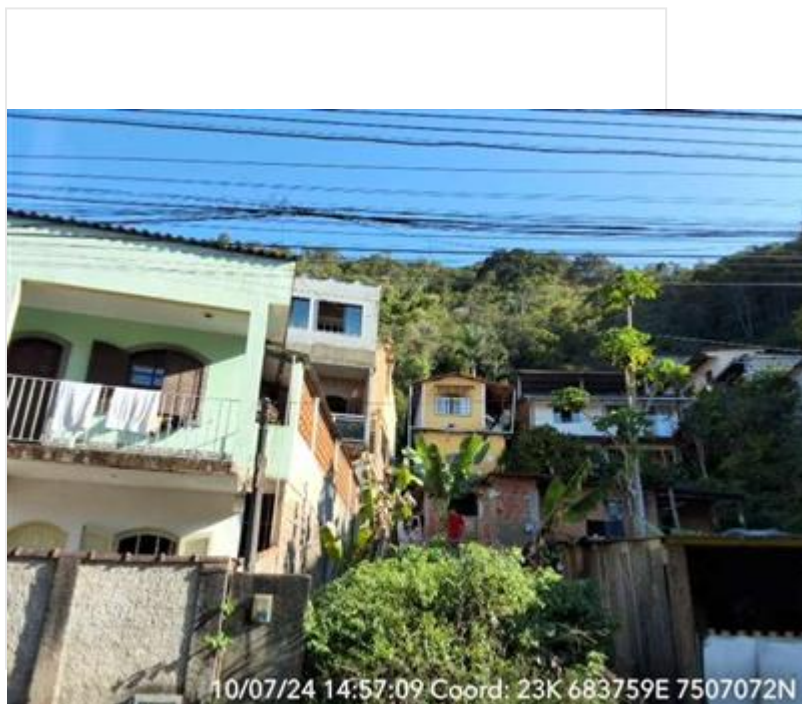
## Foto1

**Na cicariz: solo grampeado com face verde. Na igreja: muro atrás da igreja para conter talude e a travessa. No talude a frente da igreja, concreto projetado.**

**Cicatriz a montante**
