FICHA DE CAMPO

**PT\_D1\_QUITANDINHA\_158\_DSS\_JP\_TS\_\_6**

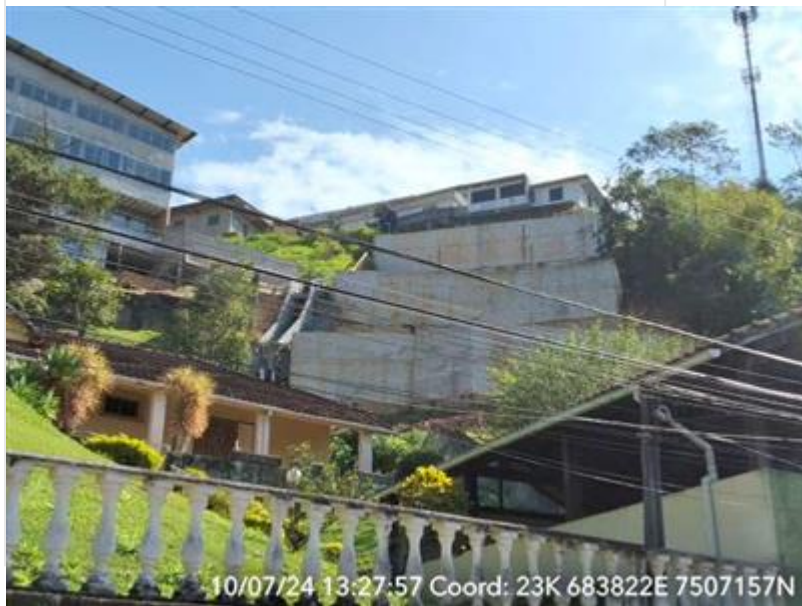
Foto1

**Os muros apresentam trincas e necessitam de reparo.**

**Trincas nos muros.**
