FICHA DE CAMPO

PT\_D1\_QUITANDINHA\_161\_DSS\_AS\_MS\_\_2

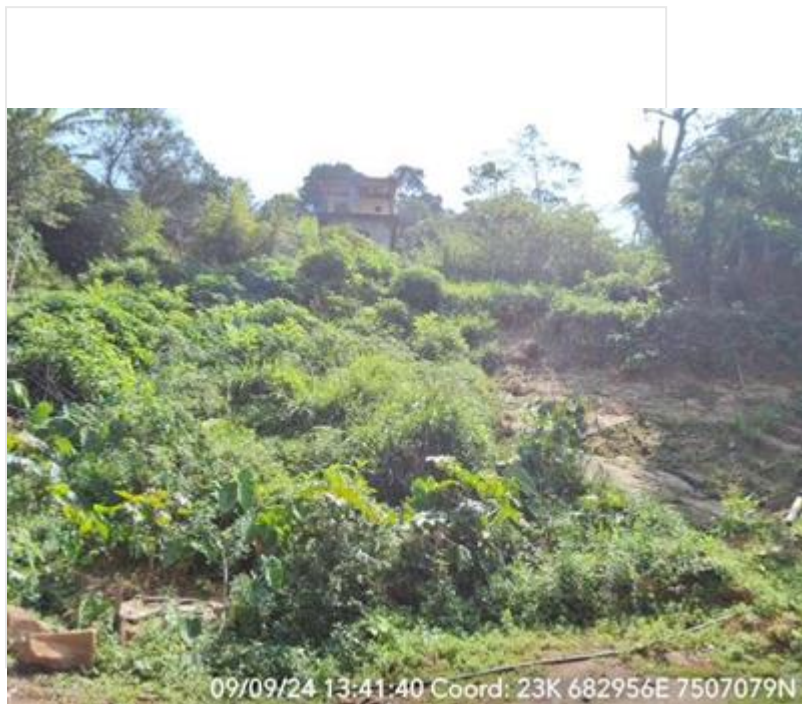
Foto1

**Cicatriz**
