FICHA DE CAMPO

**PT\_D1\_QUITANDINHA\_161\_DSS\_AS\_MS\_\_4**

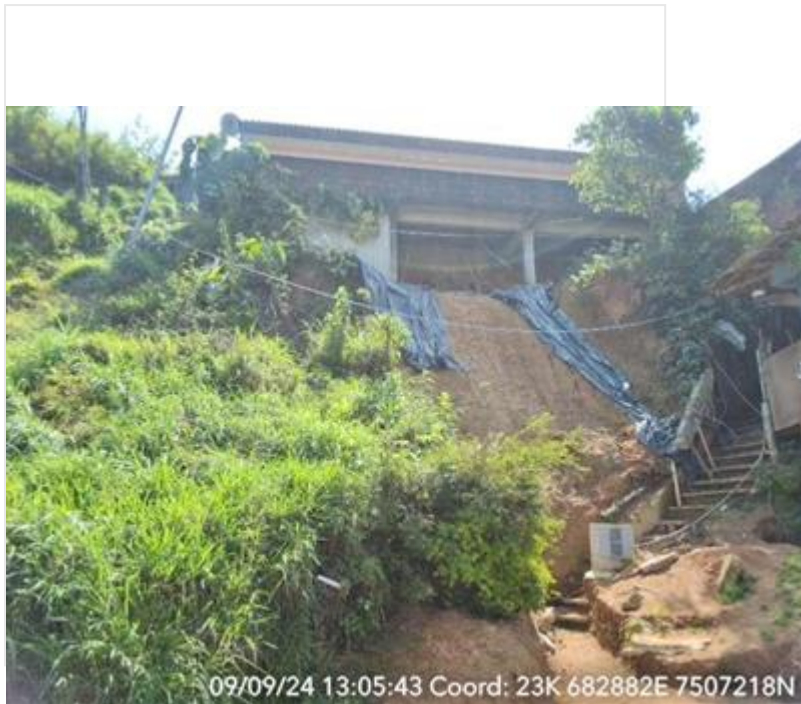
Foto1

**Cicatriz**
