## FICHA DE CAMPO

**PT\_D1\_QUITANDINHA\_161\_DSS\_BC\_SC\_\_1**

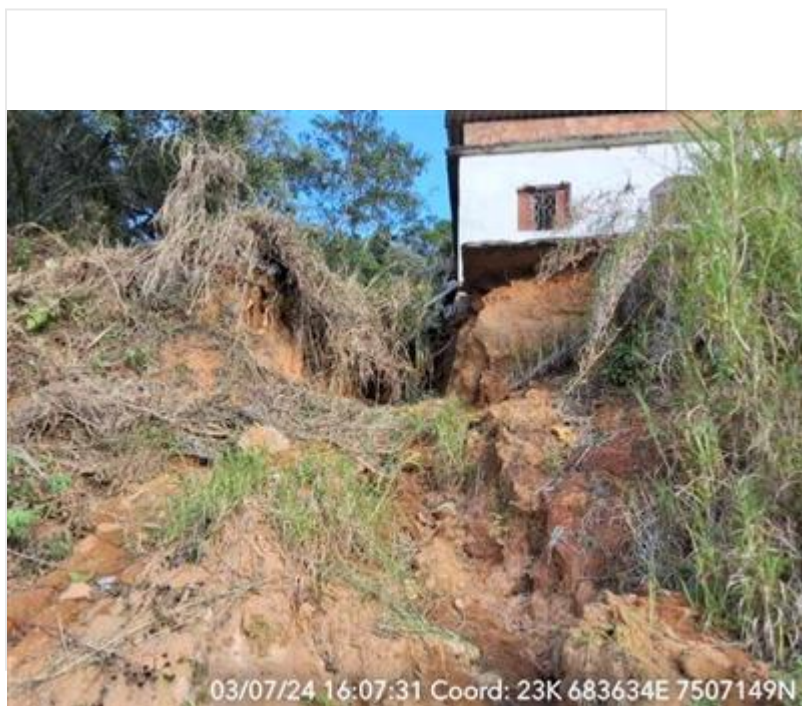
## Foto1

**Cicatriz abaixo da casa.**

**Na cicatriz abaixo da casa: muro em dois patamares. Refazer concreto projetado. Na cicatriz exposta na rua: tela e biomanta.**

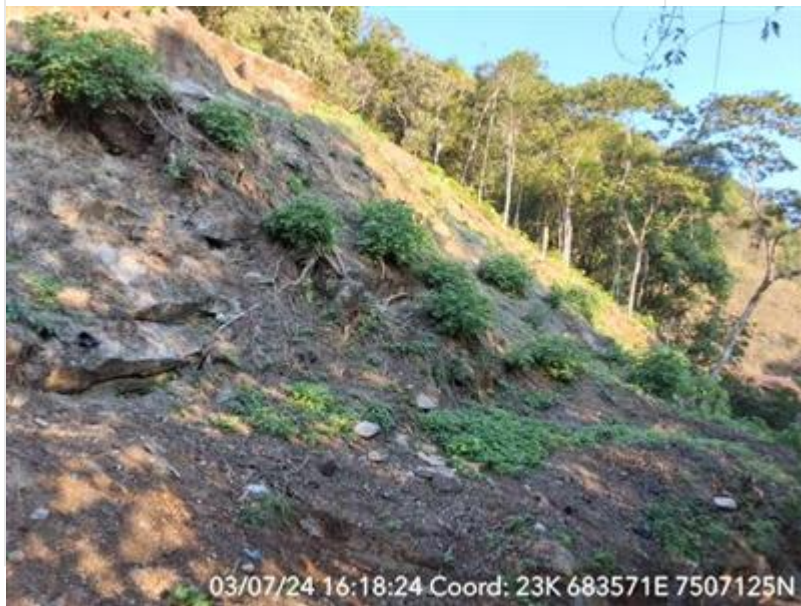
Foto2

**Cicatriz exposta na rua.**
